**COMUNE DI ZOLA PREDOSA**

## Piano Eliminazione Barriere Architettoniche

### STRUMENTO DI PIANIFICAZIONE

**SCHEDE DI RILIEVO AREE URBANE  
Ponte Ronca**

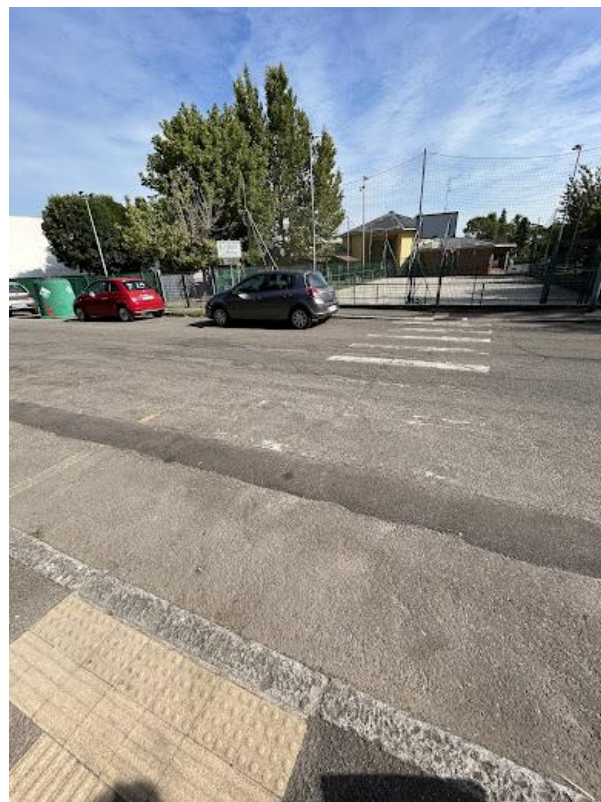
# 1

Attraversamento: privo di segnaletica orizzontale

Attraversamento con segnaletica orizzontale da rifare

Attraversamenti: necessario rifacimento segnaletica orizzontale, Illuminazione adeguata: Migliorare l'illuminazione degli incroci per garantire una buona visibilità anche di notte.

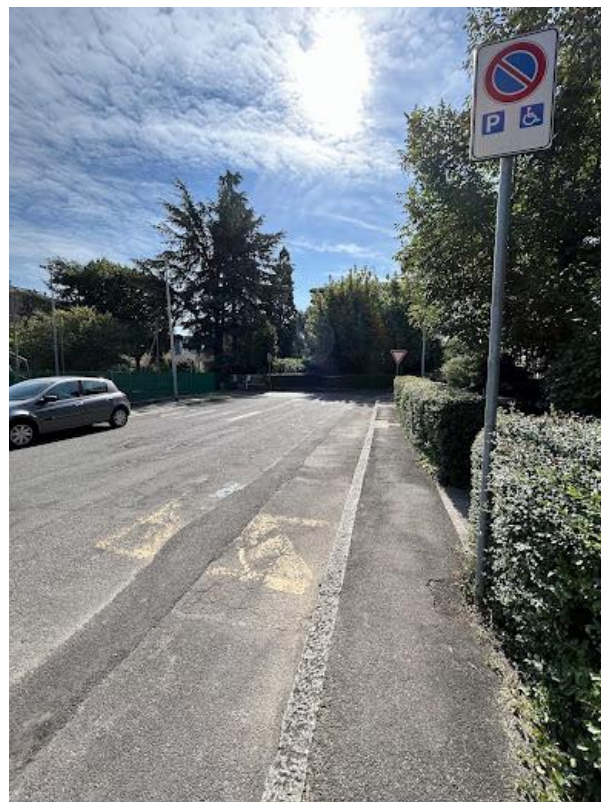
# 2

Parcheggio: segnaletica orizzontale poco visibile, Parcheggio: senza rampa di raccordo con marciapiede

Segnaletica orizzontale non visibile e senza rampa di collegamento tra parcheggio e marciapiede

Rinnovare segnaletica orizzontale, Realizzare rampa raccordo con marciapiede

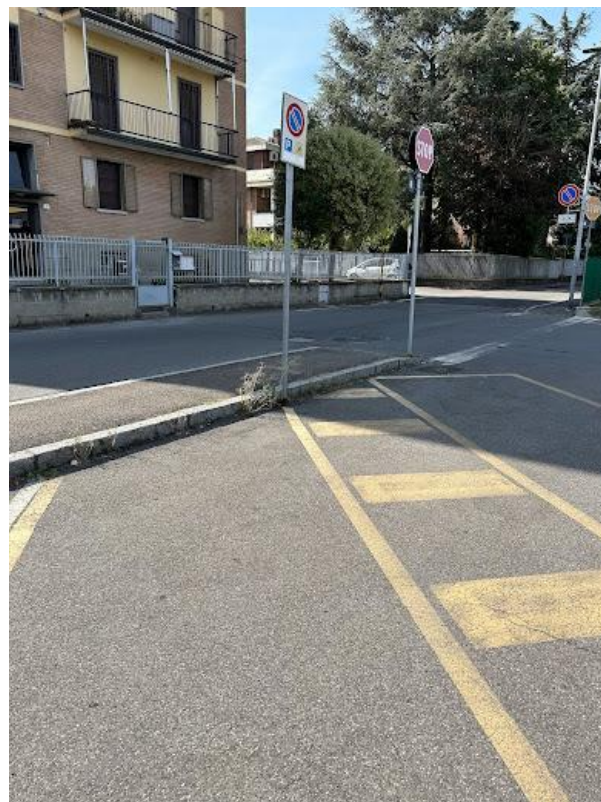
# 4

"Parcheggio: dimensioni area salita inferiori a 1,30 m", Parcheggio: senza rampa di raccordo con marciapiede

Lo scivolo per raggiungere il marciapiede è posto in prossimità dell'accesso carraio, nelle immediate vicinanze.

"Tracciare il parcheggio con le dimensioni di 3,20 di cui 1,30 per spazio di salita e discesa dall'auto"

Codice della strada, Regolamento art. 149 - DPR 503/96

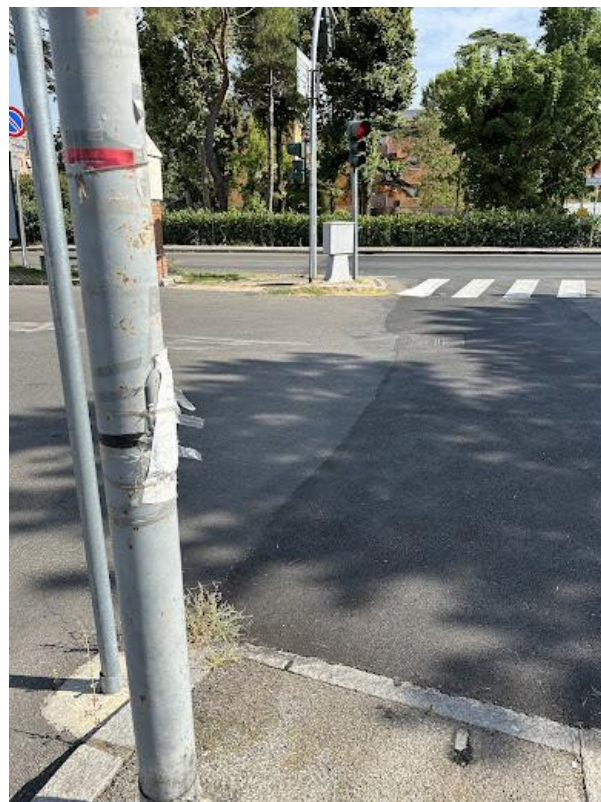
**5**

Attraversamento: mancante sul posto e nelle vicinanze

Mancanza di attraversamento pedonale di collegamento tra i due lati

Attraversamenti: prevedere attraversamenti pedonali frequenti per permettere alle persone un cambio di direzione in più punti

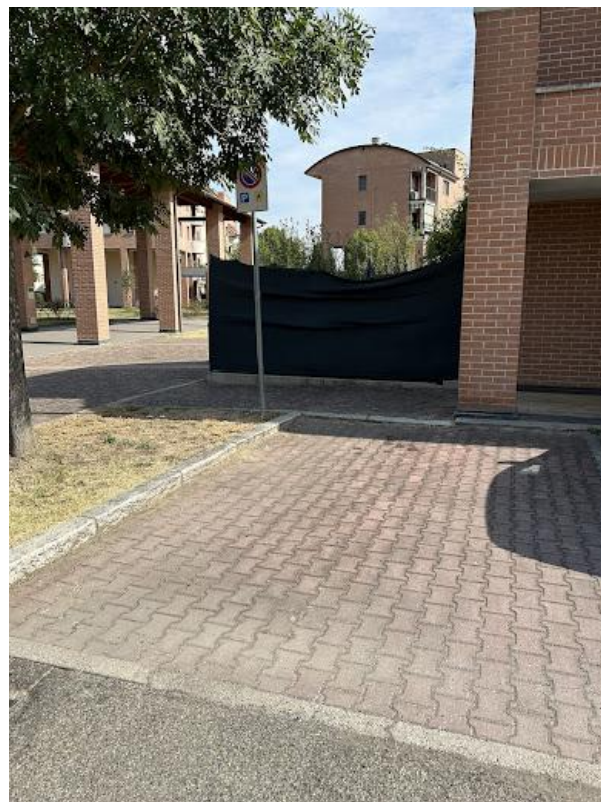
# 7

"Parcheggio: dimensioni area salita inferiori a 1,30 m", Parcheggio: senza rampa di raccordo con marciapiede, Parcheggio: segnaletica orizzontale poco visibile

Area adibita alla salita priva della rampa di collegamento con il marciapiede. Inoltre la segnaletica orizzontale risulta non essere presente

Rinnovare segnaletica orizzontale, Realizzare rampa raccordo con marciapiede, "Tracciare il parcheggio con le dimensioni di 3,20 di cui 1,30 per spazio di salita e discesa dall'auto"

Codice della strada, Regolamento art. 149 - DPR 503/96

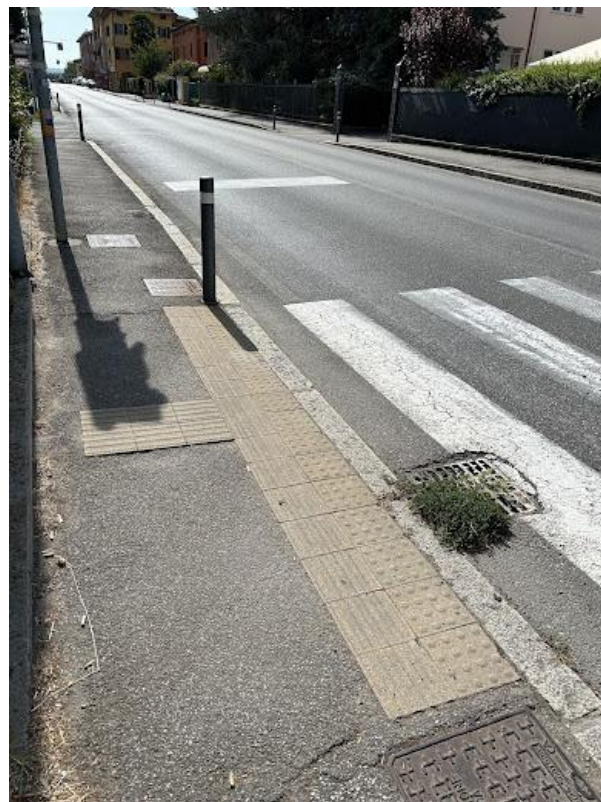
# 9

Attraversamento: a livello della sede stradale

Attraversamento con segnaletica Loges

Segnalazione chiara: Utilizzare segnaletica che indichi chiaramente le strade e i percorsi accessibili., Illuminazione adeguata: Migliorare l'illuminazione degli incroci per garantire una buona visibilità anche di notte.

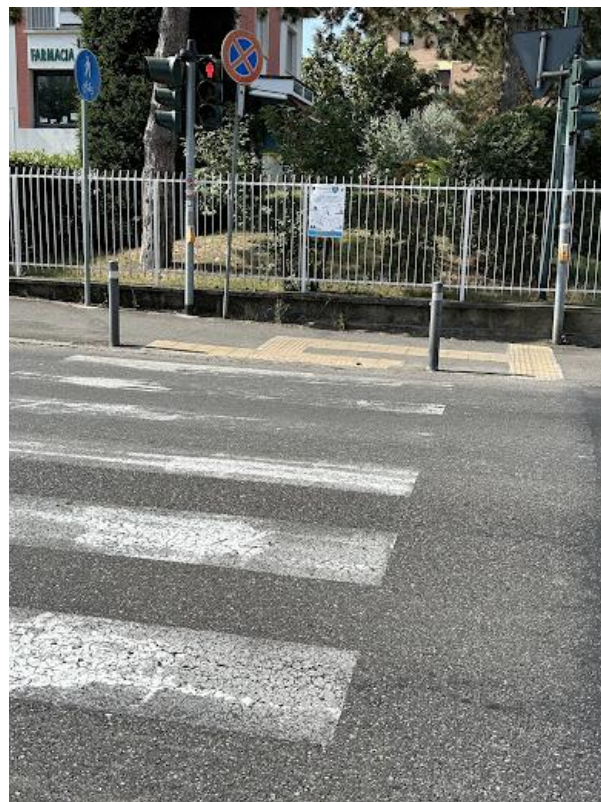
**10**

Attraversamento: a livello della sede stradale

Loges corretto. Segnaletica da manutentare

Attraversamenti: necessario rifacimento segnaletica orizzontale

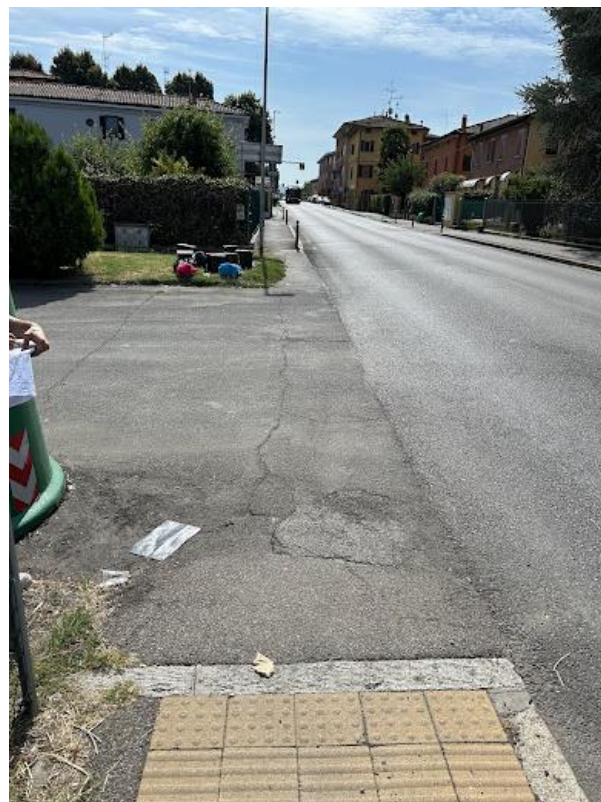
# 11

Attraversamento: mancante sul posto e nelle vicinanze

Risulta segnalato un attraversamento pedonale per le persone non vedenti ma non è presente la segnaletica orizzontale utilizzata per la consueta comunicazione di un attraversamento pedonale.

Attraversamenti: prevedere attraversamenti pedonali frequenti per permettere alle persone un cambio di direzione in più punti, loges: necessario il rifacimento dei percorsi tattili rispetto alla normativa

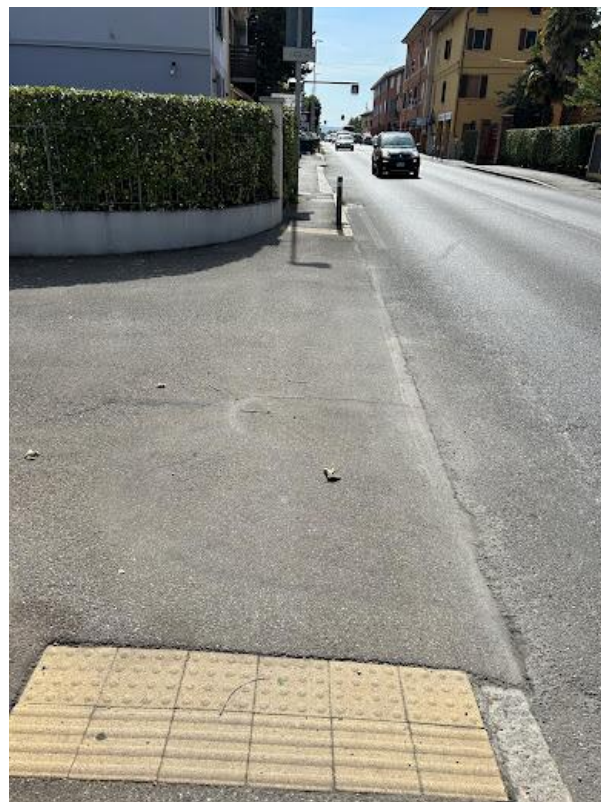
**12**

Attraversamento: mancante sul posto e nelle vicinanze, Segnaletica: Loges errato e/o non pertinente.

Risulta segnalato un attraversamento pedonale per le persone non vedenti ma non è presente la segnaletica orizzontale utilizzata per la consueta comunicazione di un attraversamento pedonale.

Attraversamenti: prevedere attraversamenti pedonali frequenti per permettere alle persone un cambio di direzione in più punti, loges: necessario il rifacimento dei percorsi tattili rispetto alla normativa

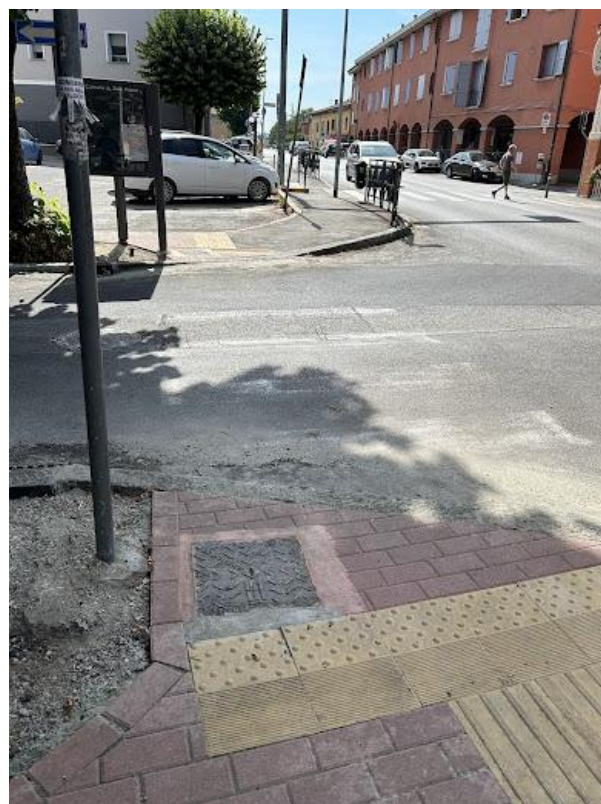
# 13

Attraversamento: privo di segnaletica orizzontale

Segnaletica orizzontale poco visibile

Riparazioni Regolari: Necessario ripassare periodicamente la segnaletica orizzontale per renderle sempre visibili.

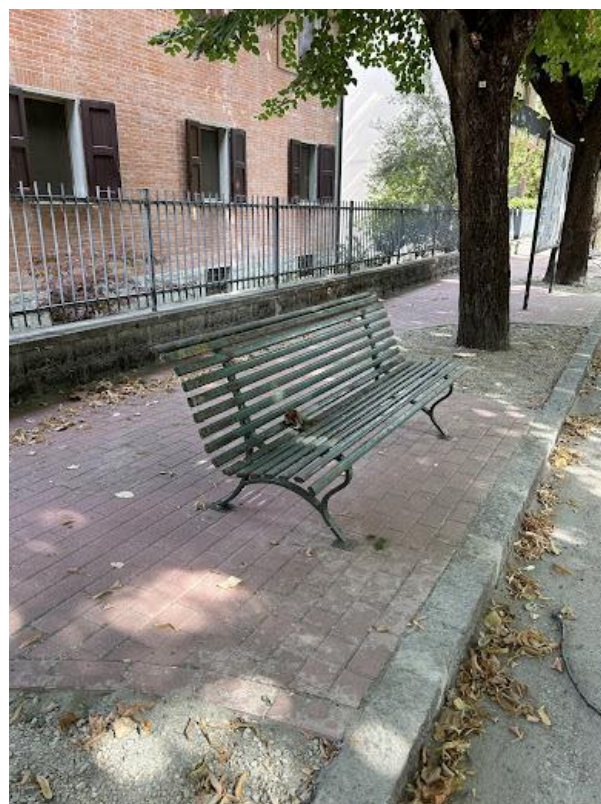
**14**

Gradino: senza rampe di accesso.  
Esclusione di persone con mobilità ridotta.

posto accanto alle panchine per poter  
sostare con la carrozzina

"Accessibilità: Creare rampe in  
corrispondenza di gradini e soglie,  
mantenendo pendenze appropriate."

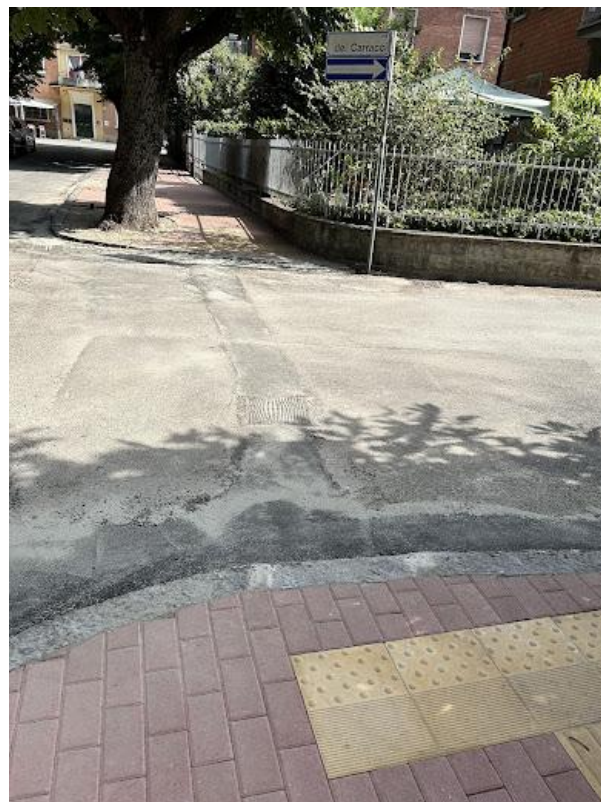
**15**

Attraversamento: privo di segnaletica orizzontale

Segnaletica orizzontale poco visibile

Riparazioni Regolari: Necessario ripassare periodicamente la segnaletica orizzontale per renderle sempre visibili.

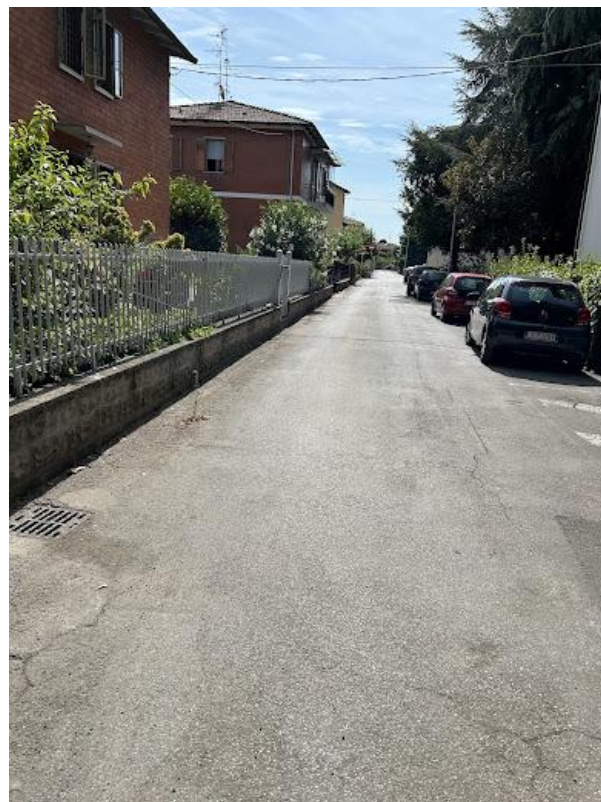
# 16

Marciapiede: mancanza di marciapiede.

Marciapiede non presente

Implementazione: prevedere l'implementazione di marciapiedi.

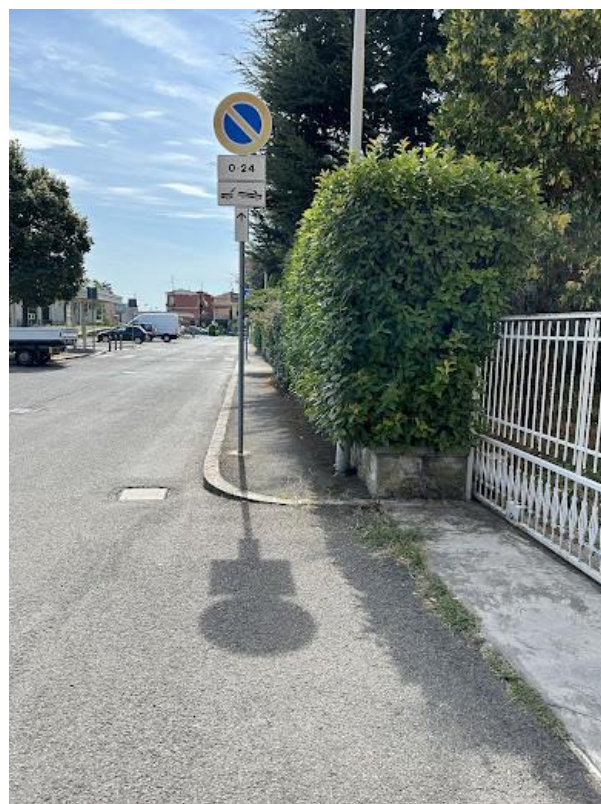
# 17

Ostacolo: siepi o alberature sporgenti,  
"Ostacolo lungo il percorso: Elementi come  
lampioni, cartelli o arredo urbano intralciano il  
percorso."

Marciapiede intralciato da pali e siepi che  
riducono il percorso

Rimozione di ostacoli: Garantire che gli spazi  
siano liberi da ostacoli e ben mantenuti.,  
"Rimozione di Ostacoli: Posizionare arredi  
urbani in modo da garantire un passaggio  
libero e sicuro, rispettando le distanze  
minime."

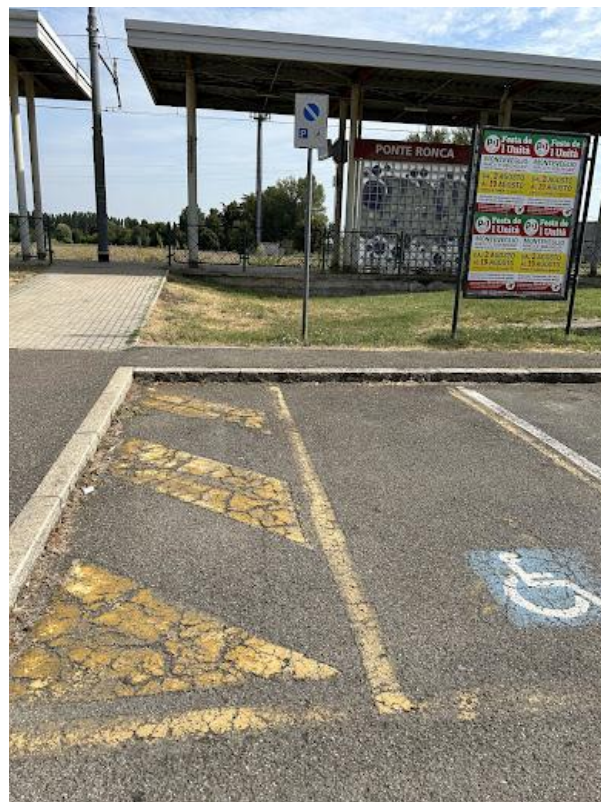
# 18

Parcheggio: segnaletica orizzontale poco visibile, Parcheggio: senza rampa di raccordo con marciapiede

Mancanza di rampa di raccordo con marciapiede

Rinnovare segnaletica orizzontale, Realizzare rampa raccordo con marciapiede

Codice della strada, Regolamento art. 149 - DPR 503/96

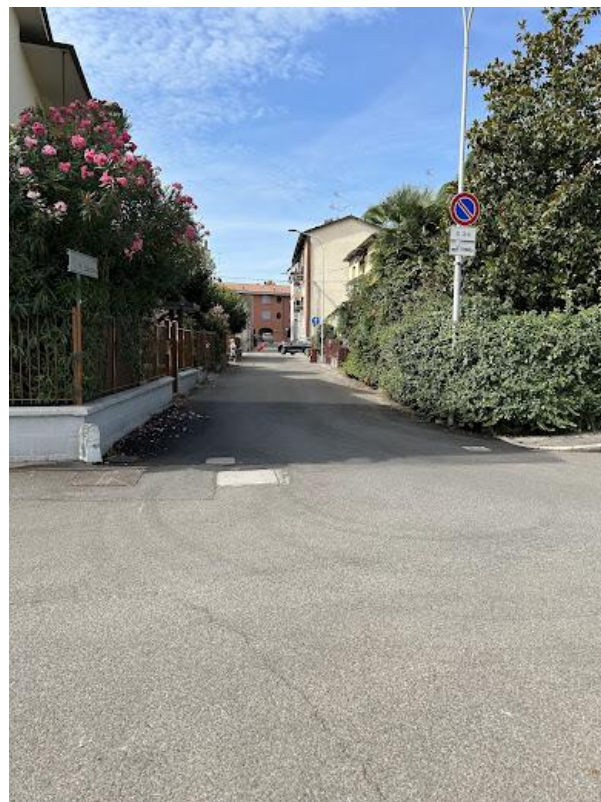
# 19

Marciapiede: mancanza di marciapiede.

marciapiede non presente su entrambi i lati

Implementazione: prevedere l'implementazione di marciapiedi.

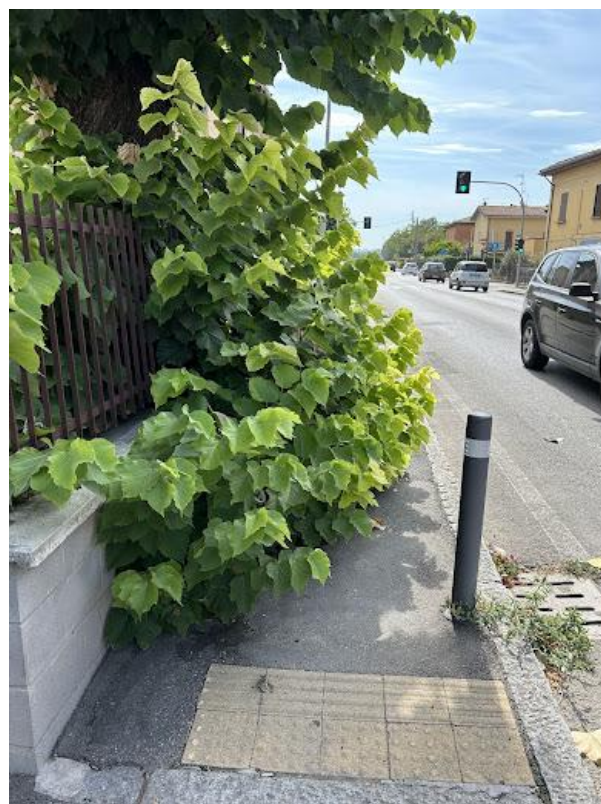
# 20

Ostacolo: siepi o alberature sporgenti

La siepe invade completamente il marciapiede impedendo il passaggio a tutti non solo a chi in carrozzina.

loges: necessario il rifacimento dei percorsi tattili rispetto alla normativa, Pianificazione: Disporre panchine e altri elementi in modo da non ostacolare i percorsi principali., Pianificazione Urbana: Pensare ad aree di collocamento rifiuti al di fuori del marciapiede., Rimozione di ostacoli: Garantire che gli spazi siano liberi da ostacoli e ben mantenuti.

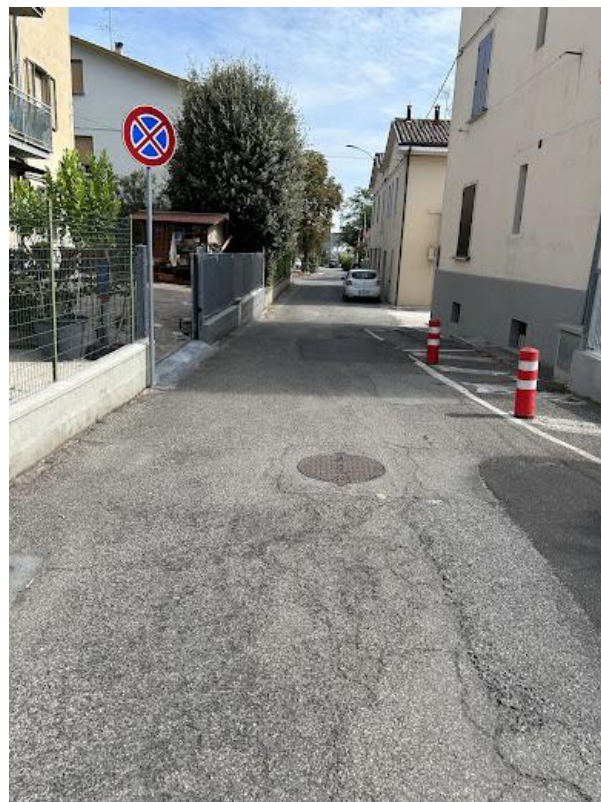
# 21

Marciapiede: mancanza di marciapiede.

marciapiede non presente su entrambi i lati

Implementazione: prevedere  
l'implementazione di marciapiedi.

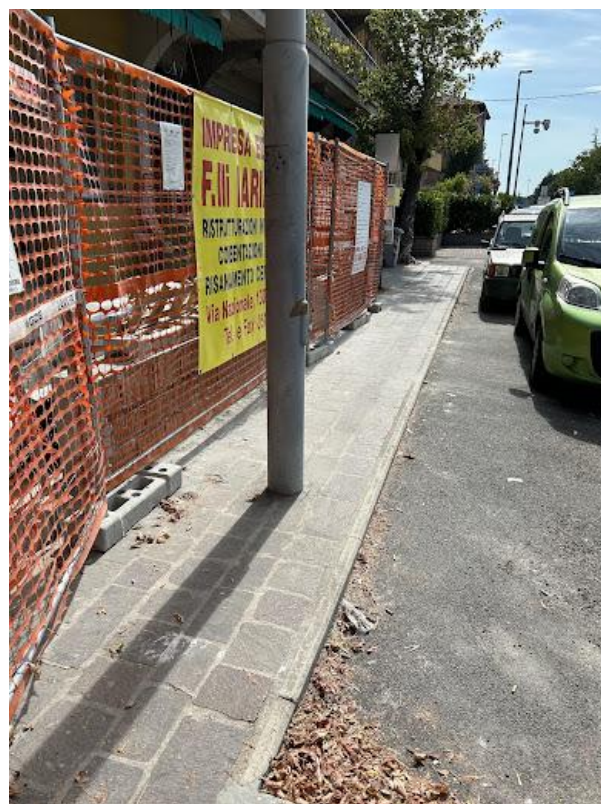
# 22

"Ostacolo lungo il percorso: Elementi come lampioni, cartelli o arredo urbano intralciano il percorso."

ostacolo su marciapiede già temporaneamente ostacolato da cantiere

"Rimozione di Ostacoli: Posizionare arredi urbani in modo da garantire un passaggio libero e sicuro, rispettando le distanze minime."

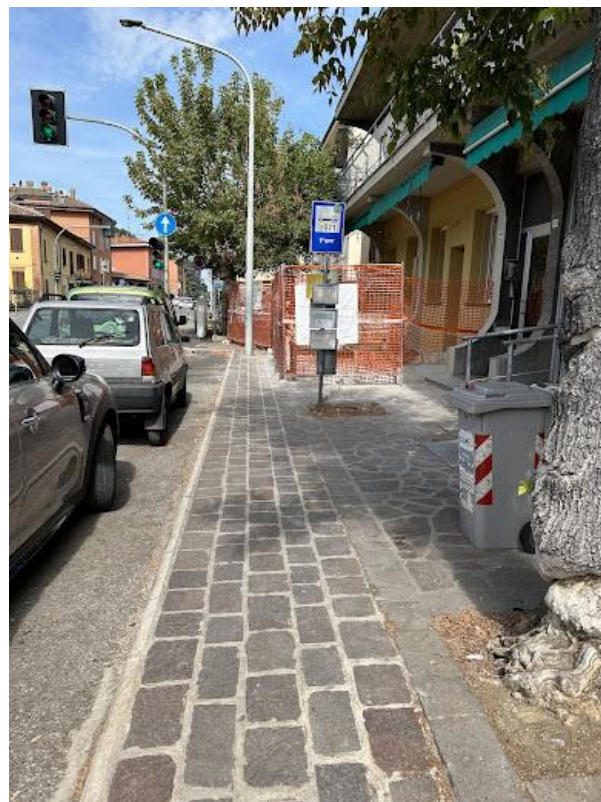
# 23

Fermata BUS: assenza di pensilina rialzata

fermata dell'autobus non rialzata, per consentire l'accesso sul mezzo di trasporto, inoltre è presente un parcheggio che intralcia il passaggio dal marciapiede all'autobus

Fermata BUS: creazione di pensilina rialzata per agevolare la salita sul BUS della carrozzina

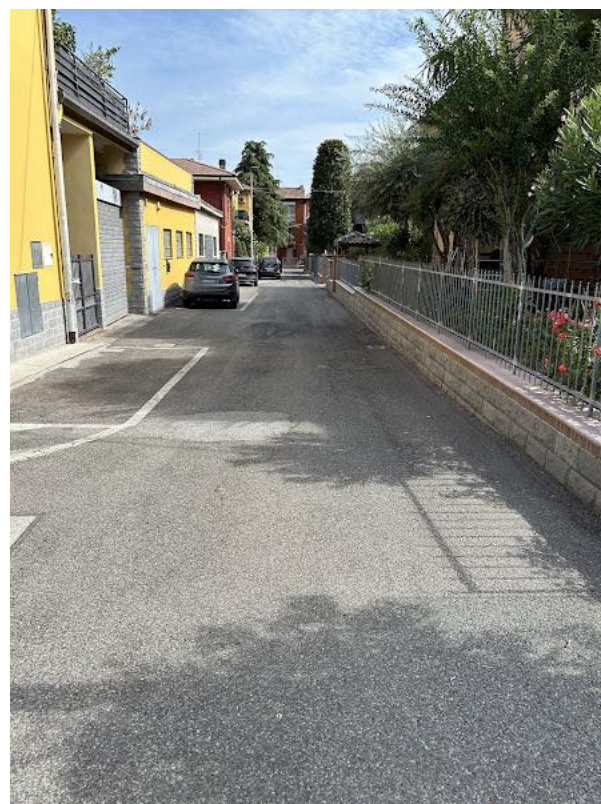
# 24

Marciapiede: mancanza di marciapiede.

marciapiede non presente su entrambi i lati

Implementazione: prevedere l'implementazione di marciapiedi.

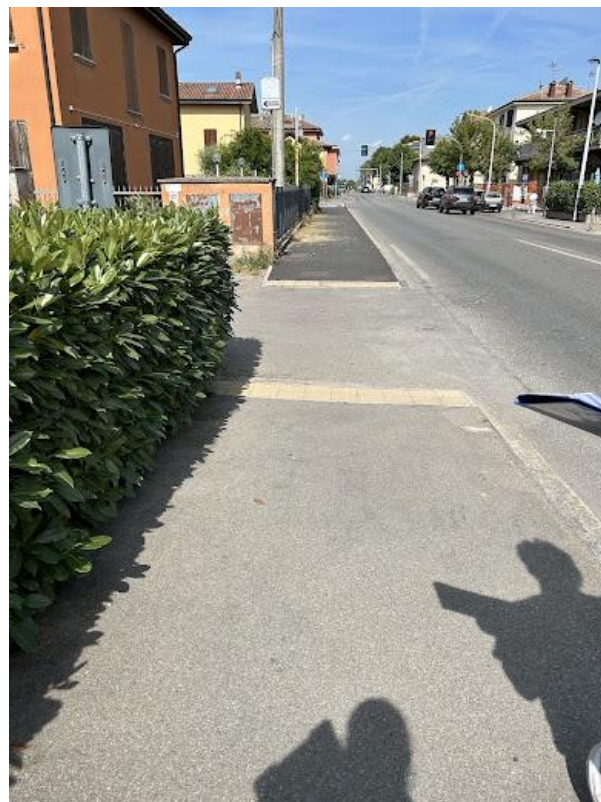
# 25

Attraversamento: privo di segnaletica orizzontale

Risulta segnalato un attraversamento pedonale per le persone non vedenti ma non è presente la segnaletica orizzontale utilizzata per la consueta comunicazione di un attraversamento pedonale.

loges: necessario il rifacimento dei percorsi tattili rispetto alla normativa, Attraversamenti: necessario rifacimento segnaletica orizzontale

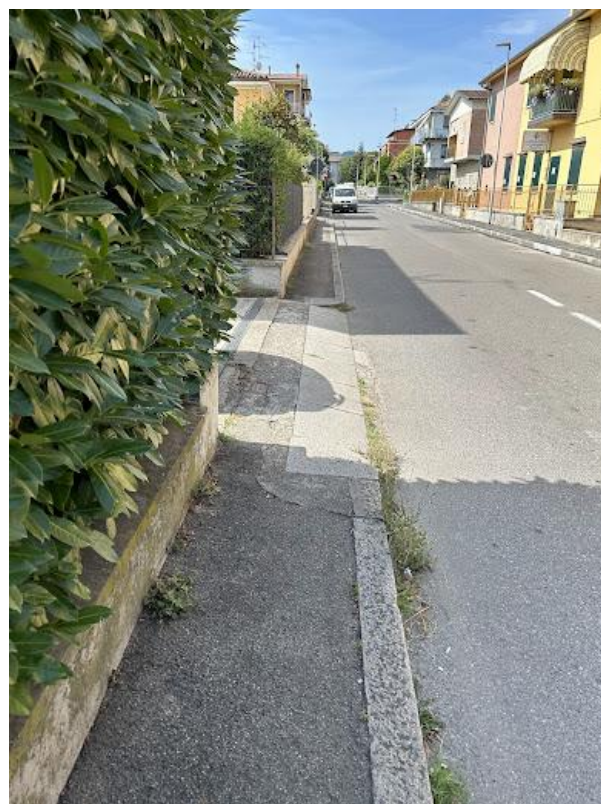
# 26

Marciapiede inferiore a 90 cm: Marciapiede insufficientemente largo che non permette il passaggio alle carrozzine., Percorso pedonale: senza continuità

Marciapiede di dimensioni ridotte e in prossimità di rampe di accesso privato risulta impossibile il passaggio di una carrozzina

Larghezza: Assicurare una larghezza minima di 90 cm per consentire il passaggio agevole.

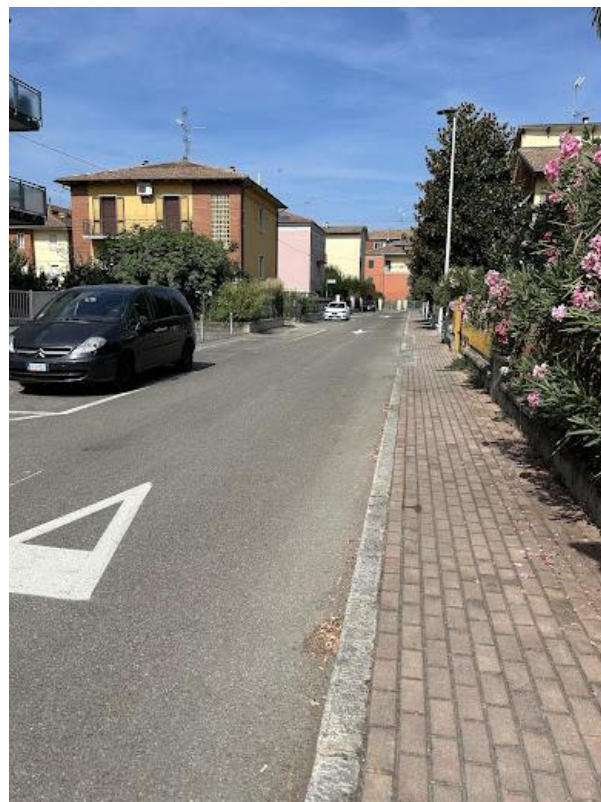
# 27

Marciapiede inferiore a 90 cm: Marciapiede insufficientemente largo che non permette il passaggio alle carrozzine.

Marciapiede di dimensioni corrette anche in prossimità di rampe per automobili

Larghezza: Assicurare una larghezza minima di 90 cm per consentire il passaggio agevole.

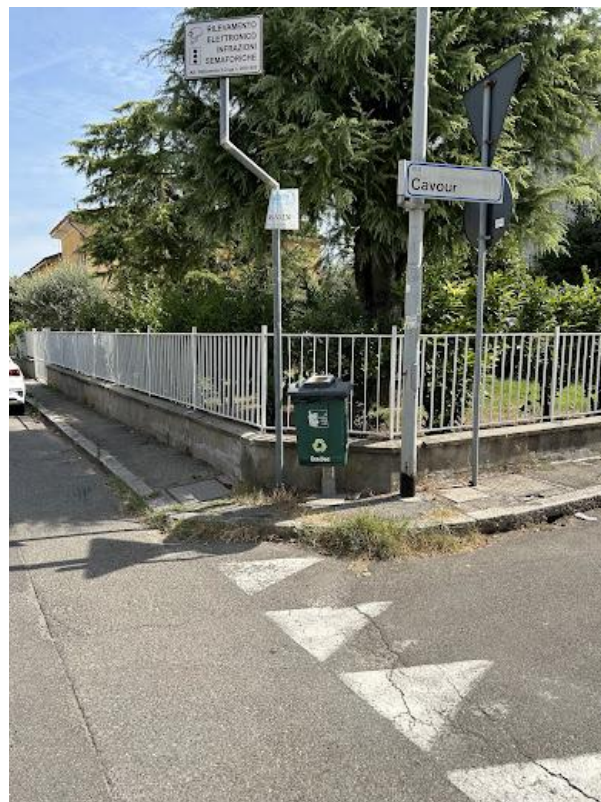
# 28

Marciapiede con svolta: la svolta a 90° del marciapiede risulta stretta per il passaggio delle carrozzine

necessaria dimensione maggiore per svolta in entrambi i marciapiedi, necessaria rimozione degli elementi che riducono la larghezza del passaggio

Larghezza svolta: Assicurare una lunghezza nel raggio interno di un percorso nella sua svolta a 90° di minimo di 1m.

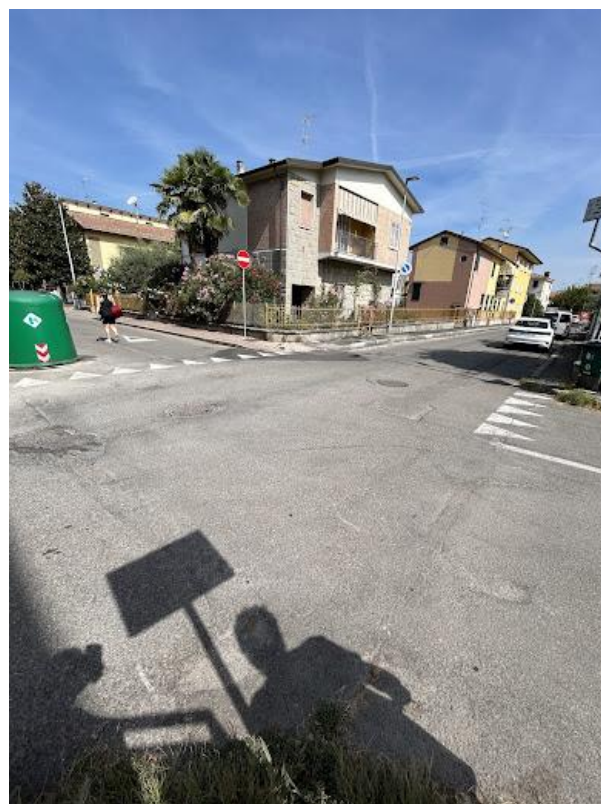
# 29

Attraversamento: mancante sul posto e nelle vicinanze

incrocio completamente sprovvisto di attraversamenti pedonali

Attraversamenti: prevedere attraversamenti pedonali frequenti per permettere alle persone un cambio di direzione in più punti

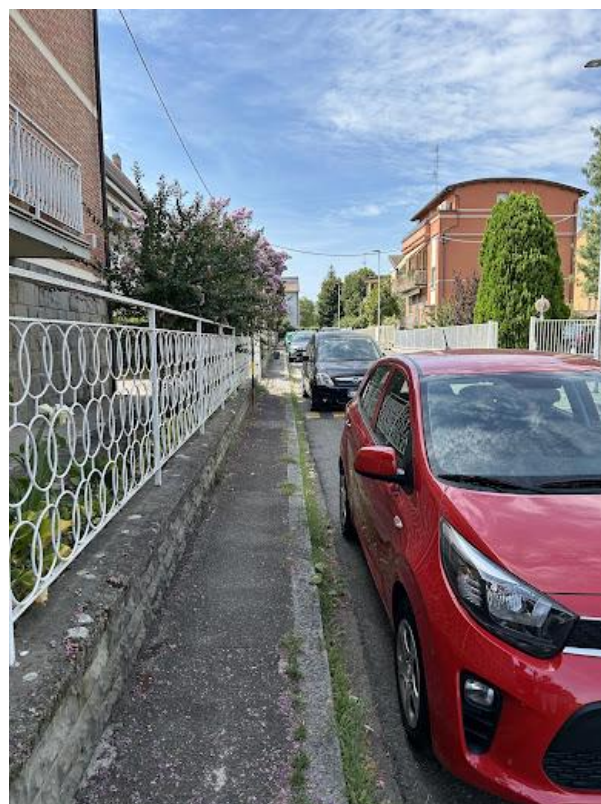
# 30

Marciapiede inferiore a 90 cm: Marciapiede insufficientemente largo che non permette il passaggio alle carrozzine.

marciapiede particolarmente stretto

Larghezza: Assicurare una larghezza minima di 90 cm per consentire il passaggio agevole.

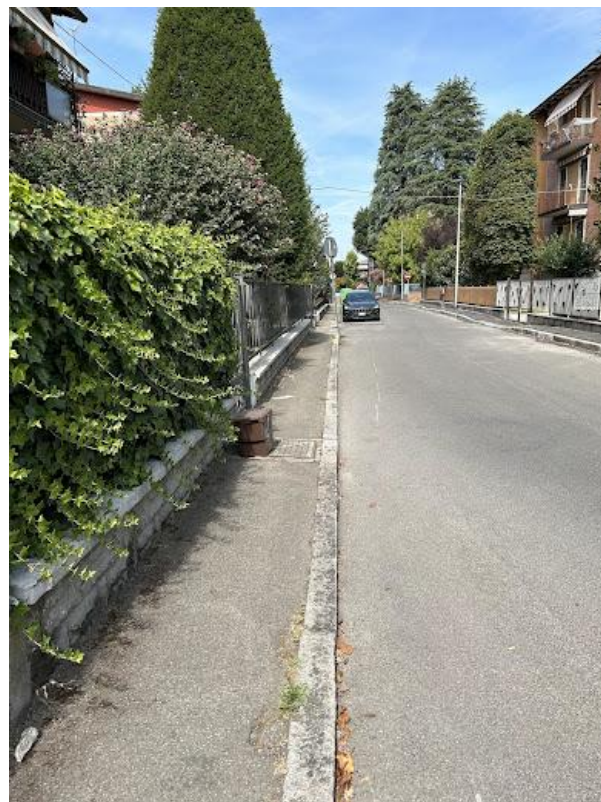
**31**

Ostacolo: Cassonetti e campane per la raccolta differenziata

bidoni delle abitazioni private che intralciano il passaggio restringendo la sua larghezza

Pianificazione Urbana: Pensare ad aree di collocamento rifiuti al di fuori del marciapiede.

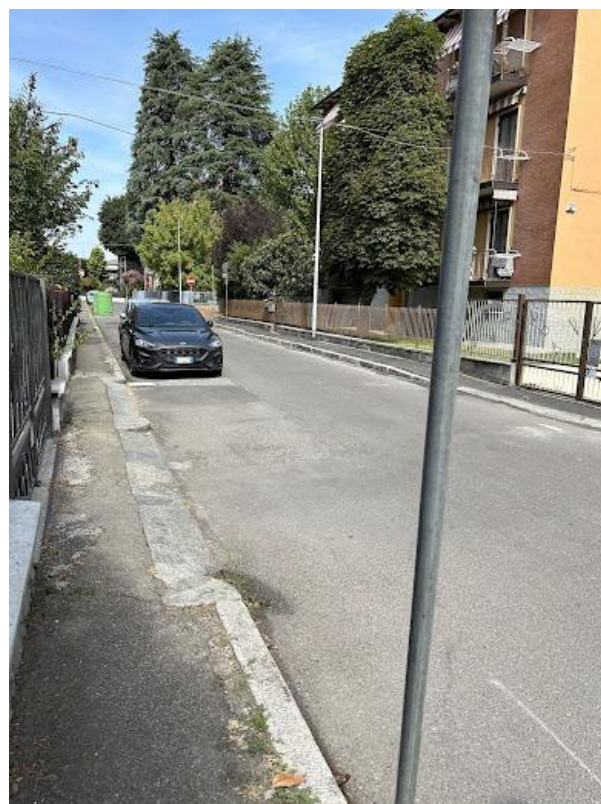
# 32

Marciapiede inferiore a 90 cm: Marciapiede insufficientemente largo che non permette il passaggio alle carrozzine., Percorso pedonale: senza continuità

Marciapiede di dimensioni ridotte e in prossimità di rampe di accesso privato risulta impossibile il passaggio di una carrozzina

Larghezza: Assicurare una larghezza minima di 90 cm per consentire il passaggio agevole.

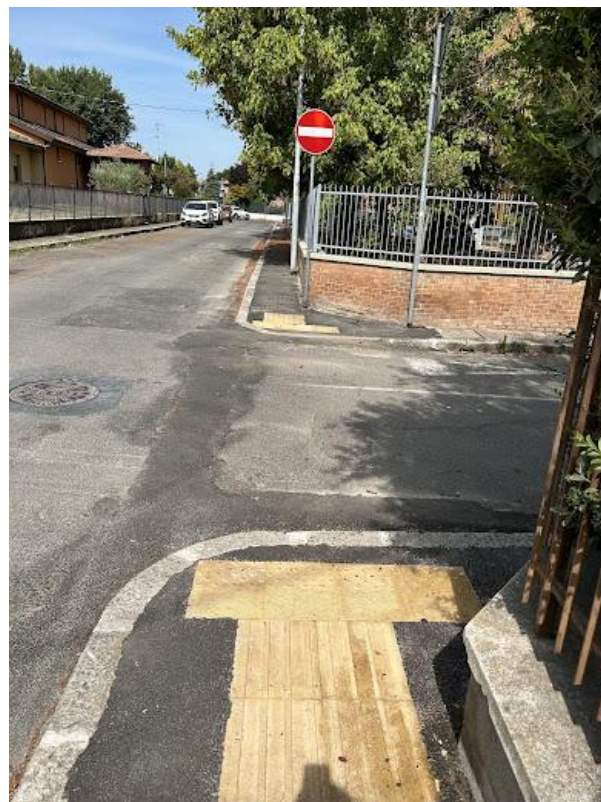
**33**

Attraversamento: privo di segnaletica orizzontale

Risulta segnalato un attraversamento pedonale per le persone non vedenti ma non è presente la segnaletica orizzontale utilizzata per la consueta comunicazione di un attraversamento pedonale.

Attraversamenti: necessario rifacimento segnaletica orizzontale

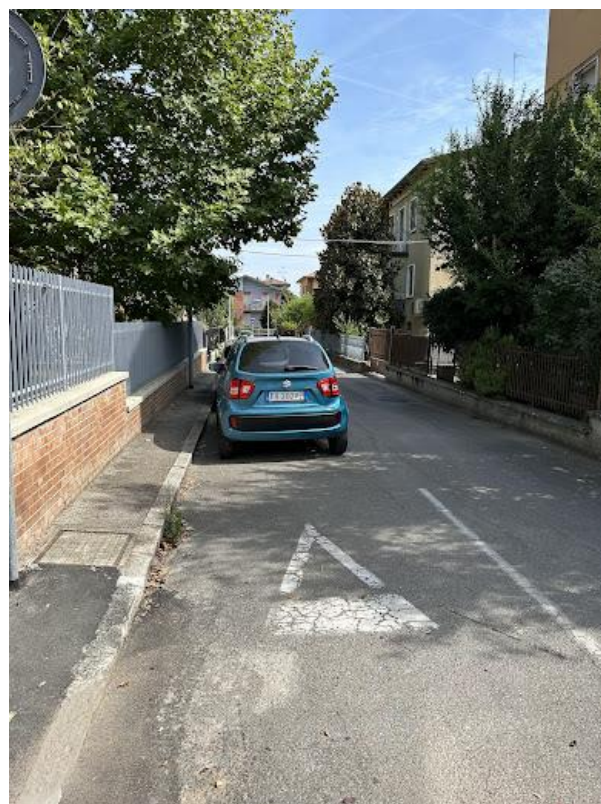
# 34

Marciapiede inferiore a 90 cm: Marciapiede insufficientemente largo che non permette il passaggio alle carrozzine.

marciapiede solo su un lato e con dimensioni inferiori a quelle necessarie per il passaggio di una carrozzina

Larghezza: Assicurare una larghezza minima di 90 cm per consentire il passaggio agevole.

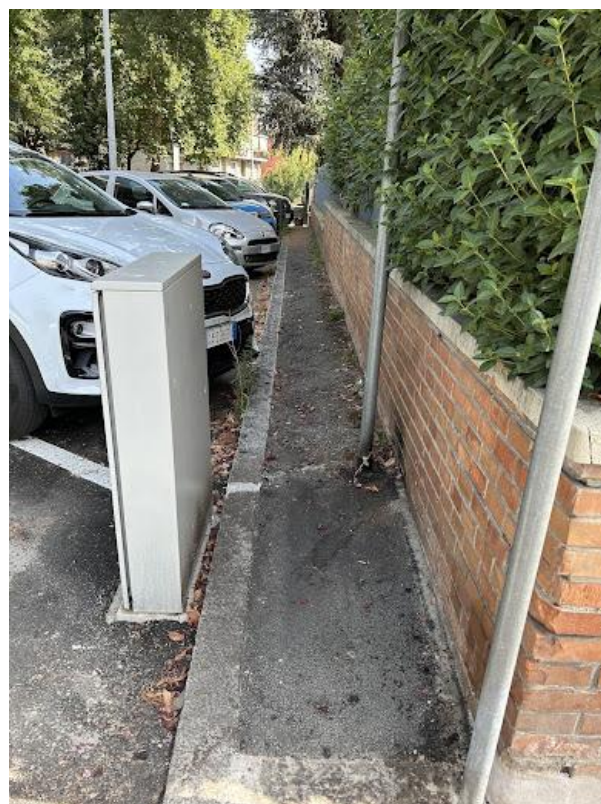
# 35

Marciapiede inferiore a 90 cm: Marciapiede insufficientemente largo che non permette il passaggio alle carrozzine.

marciapiede estremamente ridotto

Larghezza: Assicurare una larghezza minima di 90 cm per consentire il passaggio agevole.

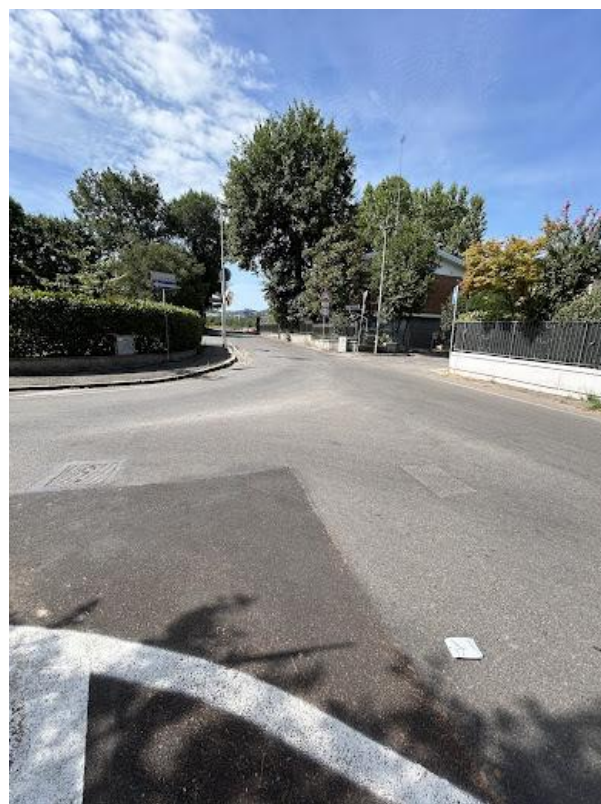
**36**

Attraversamento: mancante sul posto e nelle vicinanze

incrocio completamente sprovvisto di attraversamenti pedonali

Attraversamenti: prevedere attraversamenti pedonali frequenti per permettere alle persone un cambio di direzione in più punti

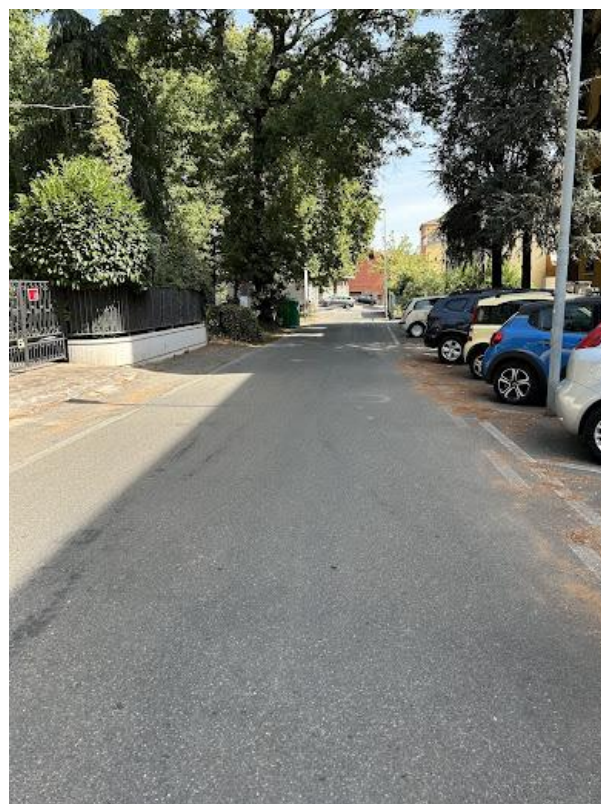
# 37

Marciapiede: mancanza di marciapiede.

marciapiede non presente

Implementazione: prevedere l'implementazione di marciapiedi.

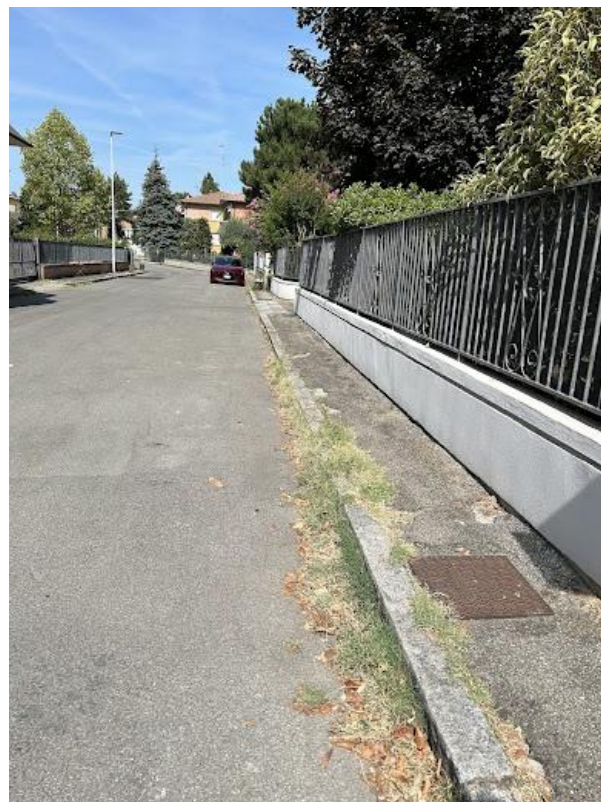
# 38

Marciapiede inferiore a 90 cm: Marciapiede insufficientemente largo che non permette il passaggio alle carrozzine., Percorso pedonale: senza continuità

Marciapiede di dimensioni ridotte e in prossimità di rampe di accesso privato risulta impossibile il passaggio di una carrozzina

Larghezza: Assicurare una larghezza minima di 90 cm per consentire il passaggio agevole.

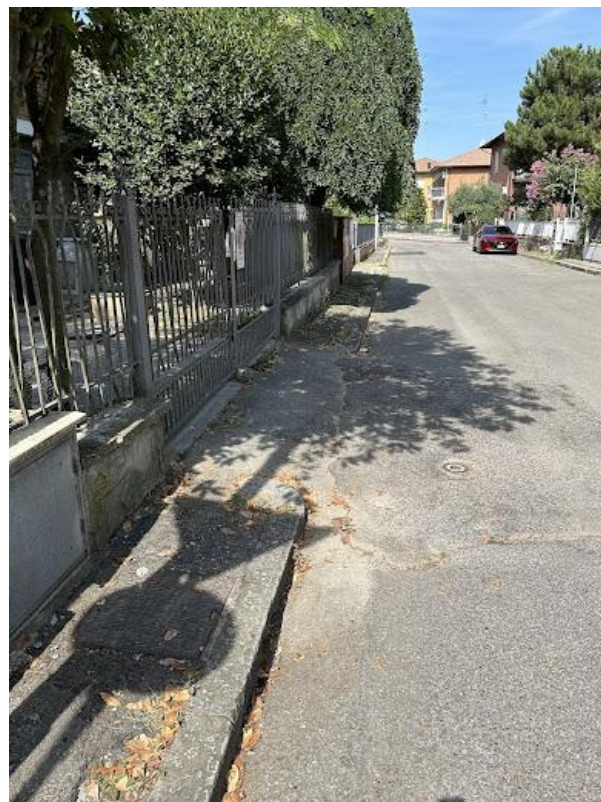
# 39

Marciapiede inferiore a 90 cm: Marciapiede insufficientemente largo che non permette il passaggio alle carrozzine., Percorso pedonale: senza continuità

Marciapiede di dimensioni ridotte e in prossimità di rampe di accesso privato risulta impossibile il passaggio di una carrozzina

Larghezza: Assicurare una larghezza minima di 90 cm per consentire il passaggio agevole.

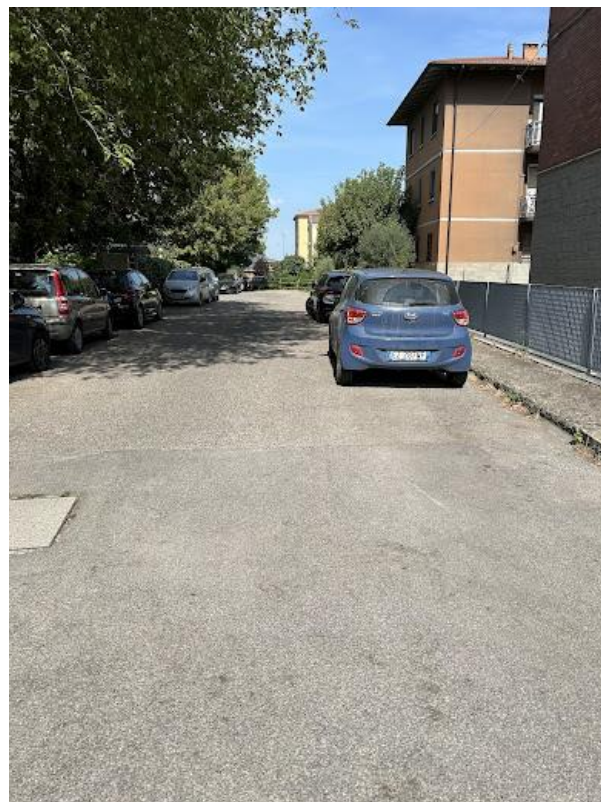
# 40

Marciapiede: solo su un lato con larghezza superiore a 90 cm senza lo spazio che consente l'inversione.

marciapiede di dimensioni corrette, ma senza possibilità di manovra

Prevedere aree piane di manovra con carrozzine

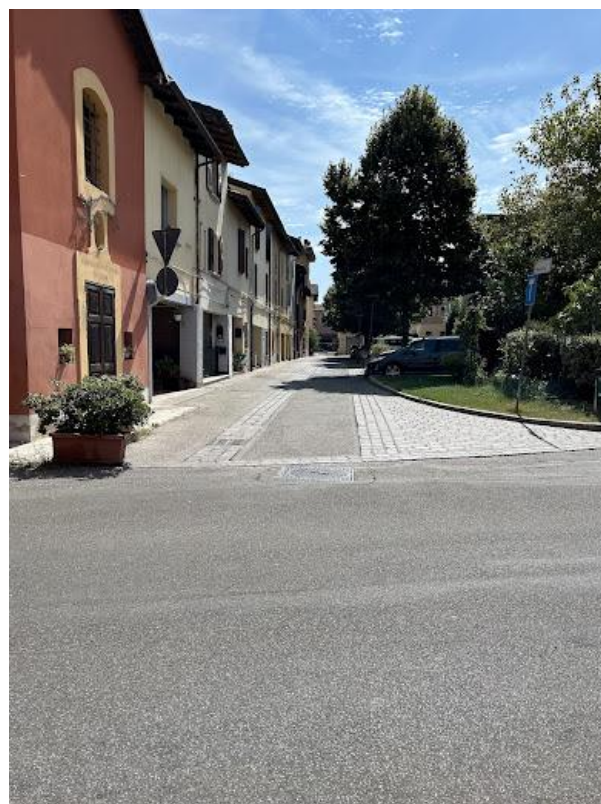
# 41

marciapiede non presente

Implementazione: prevedere l'implementazione di marciapiedi.

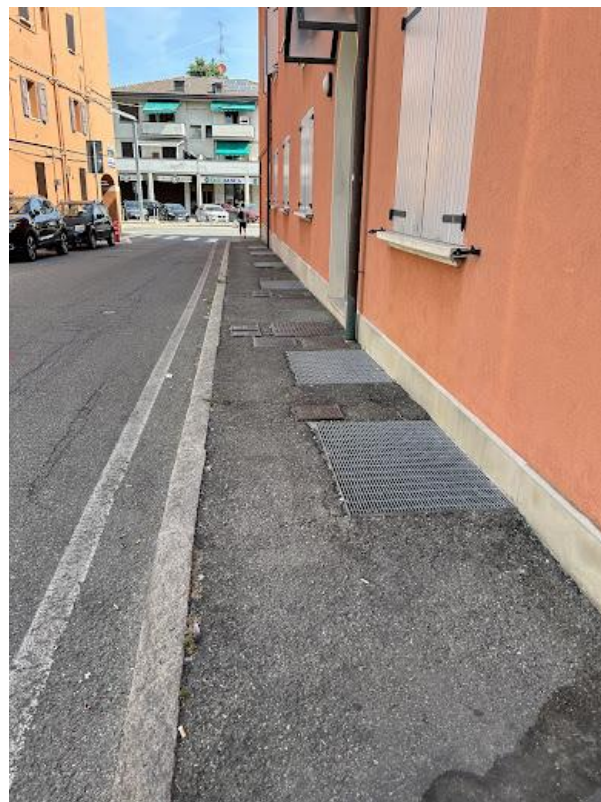
presenza di grate e tombini non a livello del marciapiede

"Pavimentazione dei marciapiedi: non deve avere fughe maggiori di 5mm. I risalti non devono avere un'altezza superiore a 2mm. I grigliati a maglia ortogonale devono essere 2cm per 2cm, invece con gli elementi paralleli ortogonali al senso di marcia massimo 2 cm."

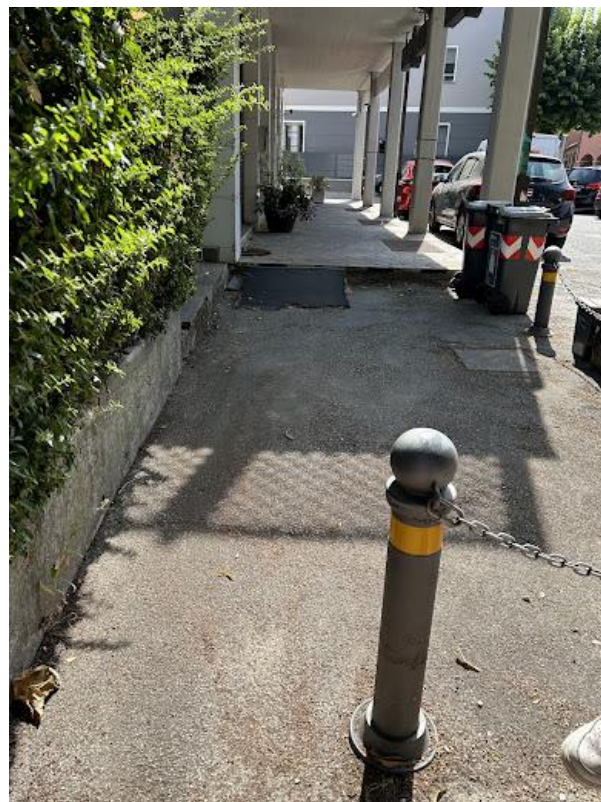
presenza corretta di rampa ma con elevata inclinazione, inoltre il paletto che limita il passaggio di automobili non permette il passaggio di una carrozzina

Implementazione: Creare rampe con pendenza adeguata (max 8%) in sostituzione dei gradini., Larghezza: Assicurare una larghezza minima di 90 cm per consentire il passaggio agevole.
