**COMUNE DI ZOLA PREDOSA**

## Piano Eliminazione Barriere Architettoniche

### STRUMENTO DI PIANIFICAZIONE

**SCHEDE DI RILIEVO AREE URBANE  
Ponte Ronca**

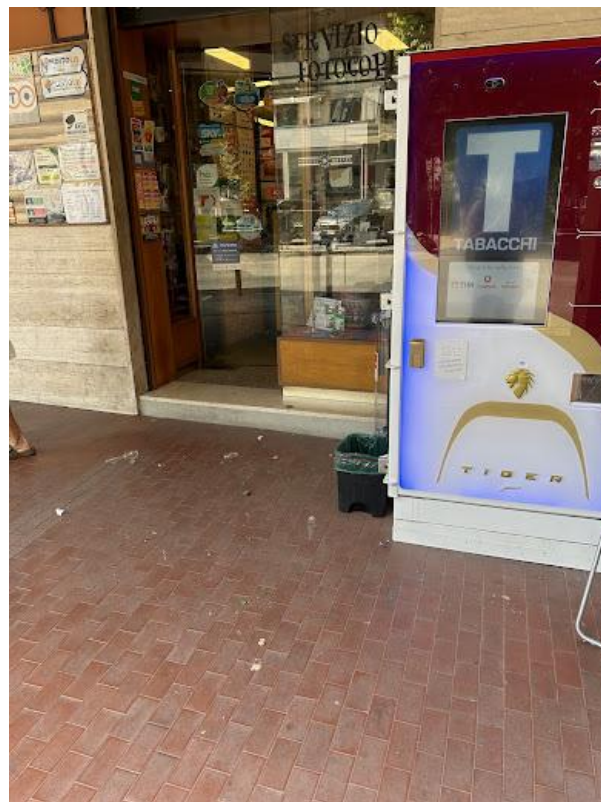
accesso a locale privo di rampa

"Accessibilità: Creare rampe in corrispondenza di gradini e soglie, mantenendo pendenze appropriate."

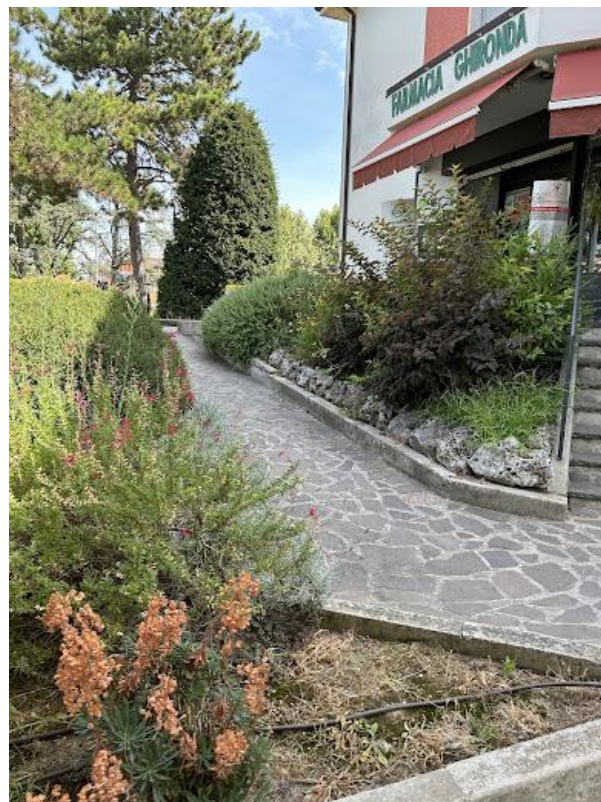
Presenza di rampa per accedere alla farmacia senza corrimano

Installazione: Aggiungere corrimano su entrambi i lati della rampa per supportare le persone durante la salita e la discesa.

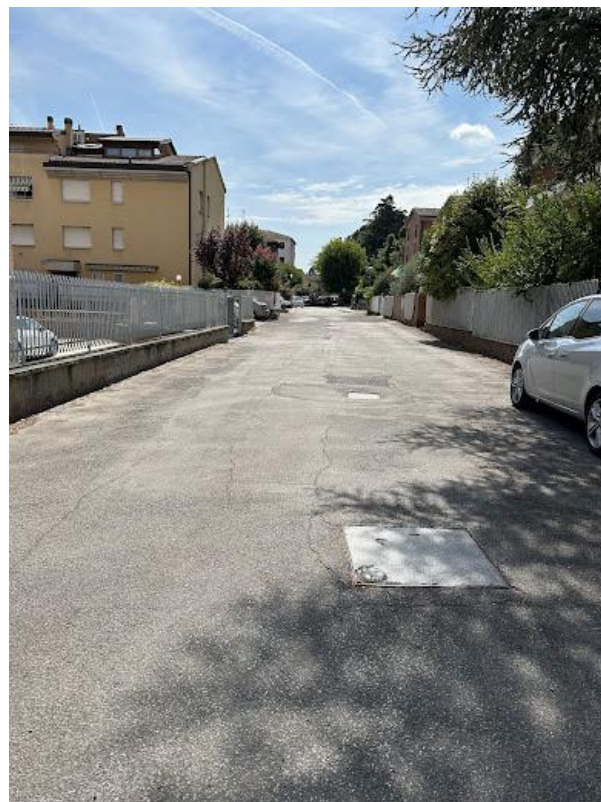
marciapiede non presente su entrambi i lati

Implementazione: prevedere l'implementazione di marciapiedi.

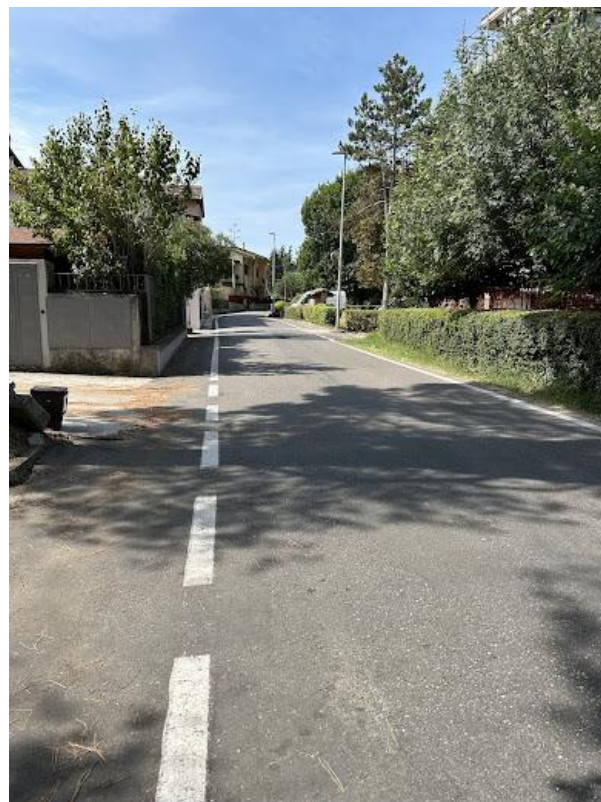
marciapiede non presente su entrambi i lati

Implementazione: prevedere  
l'implementazione di marciapiedi.
