**COMUNE DI ZOLA PREDOSA**

## Piano Eliminazione Barriere Architettoniche

**SCHEDE DI RILIEVO AREE URBANE  
Riale**

## SCHEDA DI RILIEVO DELLE AREE URBANE

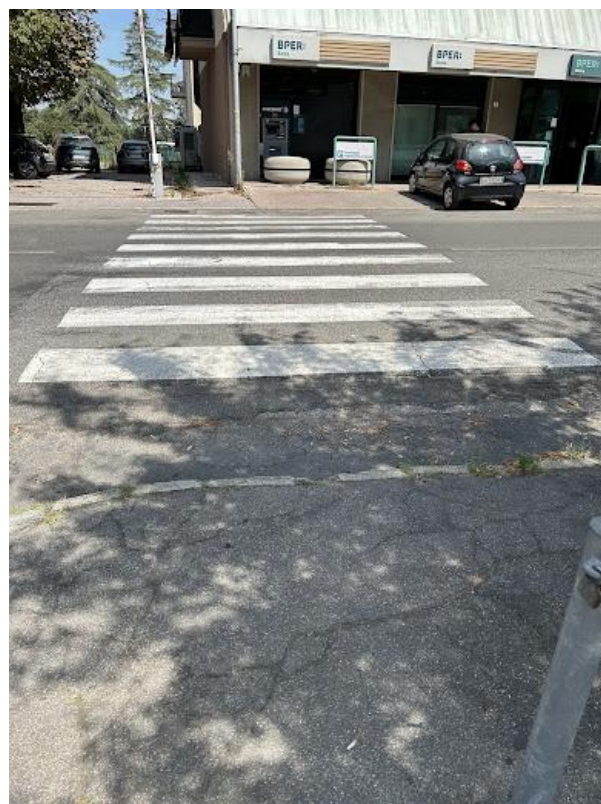
# 1

Segnaletica: Mancanza di indicazioni chiare per orientarsi.

Mancanza di comunicazione per i non vedenti

loges: necessario il rifacimento dei percorsi tattili rispetto alla normativa

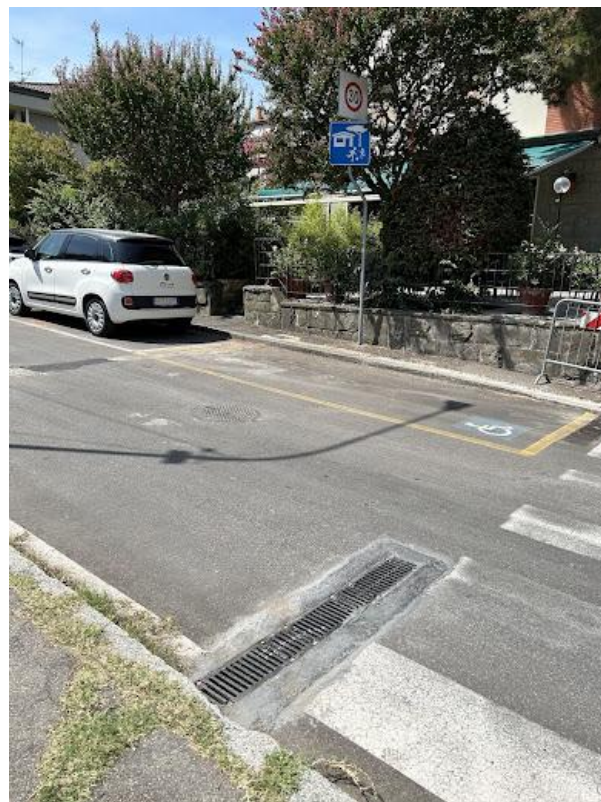
# 2

Parcheggio: segnaletica orizzontale poco visibile, Parcheggio: senza rampa di raccordo con marciapiede

Mancanza di rampa di raccordo con marciapiede

Rinnovare segnaletica orizzontale, Realizzare rampa raccordo con marciapiede

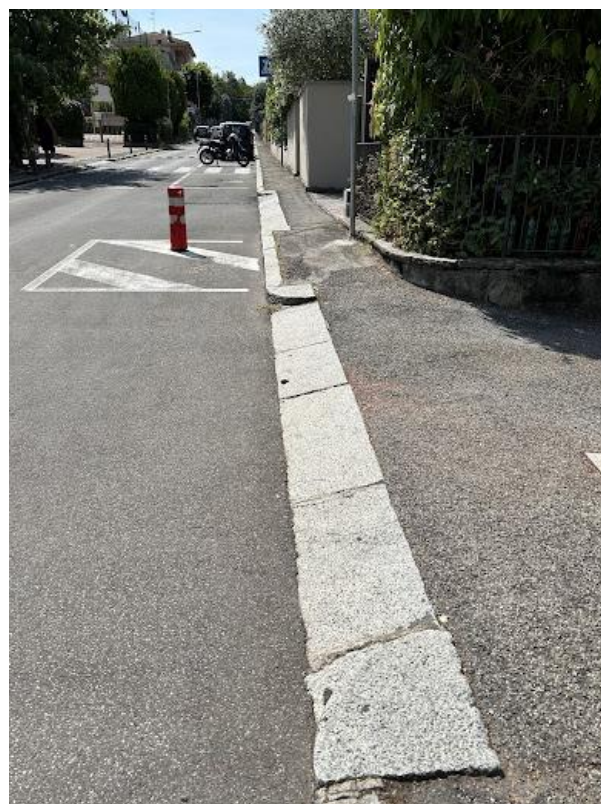
# 3

Marciapiede inferiore a 90 cm: Marciapiede insufficientemente largo che non permette il passaggio alle carrozzine., Percorso pedonale: senza continuità

Marciapiede di dimensioni ridotte e in prossimità di rampe di accesso privato risulta impossibile il passaggio di una carrozzina

Larghezza: Assicurare una larghezza minima di 90 cm per consentire il passaggio agevole.

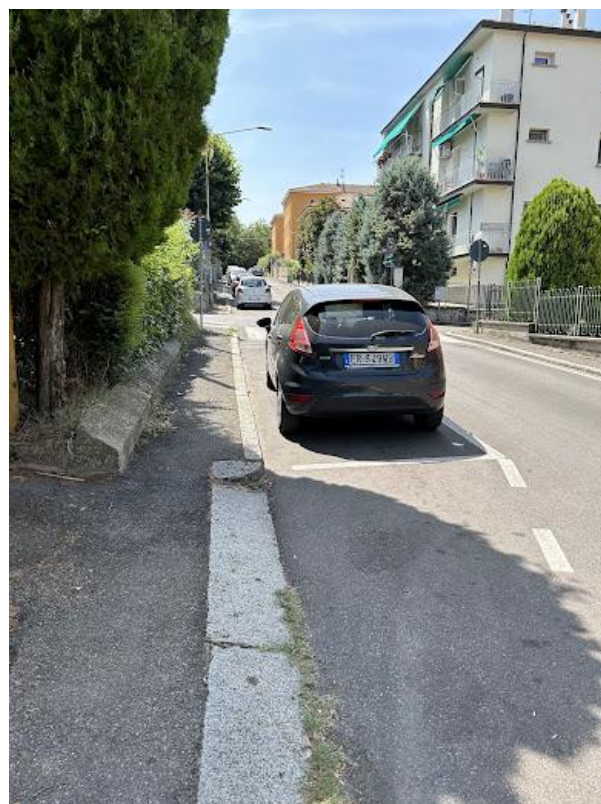
# 4

Marciapiede inferiore a 90 cm: Marciapiede insufficientemente largo che non permette il passaggio alle carrozzine., Percorso pedonale: senza continuità

Marciapiede di dimensioni ridotte e in prossimità di rampe di accesso privato risulta impossibile il passaggio di una carrozzina

Larghezza: Assicurare una larghezza minima di 90 cm per consentire il passaggio agevole.

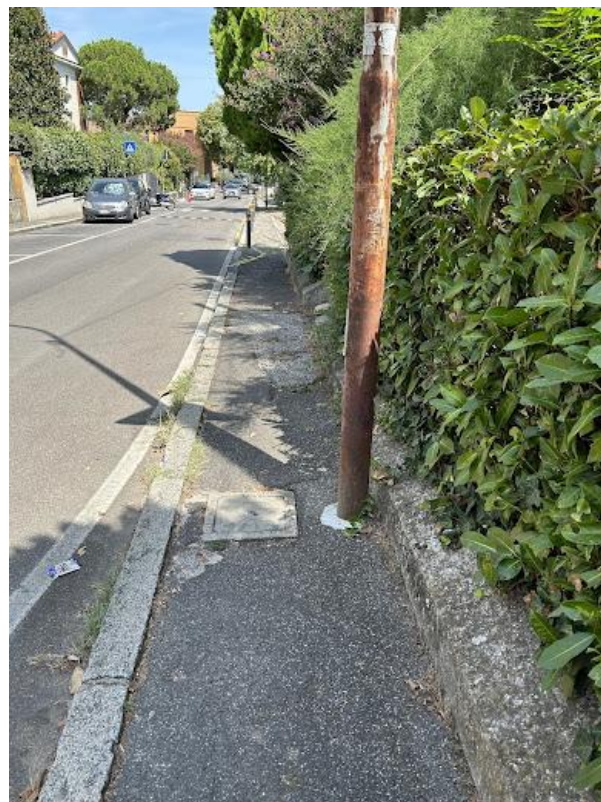
# 5

"Ostacolo lungo il percorso: Elementi come lampioni, cartelli o arredo urbano intralciano il percorso.", "Pavimentazione: con tombini, caditoie sopraelevate che possono creare inciampo."

La presenza di ostacoli come il palo porta ad un restringimento del passaggio. inoltre la presenza di tombini creano dislivello

"Rimozione di Ostacoli: Posizionare arredi urbani in modo da garantire un passaggio libero e sicuro, rispettando le distanze minime.", "Riparazioni Regolari: Garantire che sentieri e pavimentazioni siano ben mantenuti, con superfici uniformi e sicure."

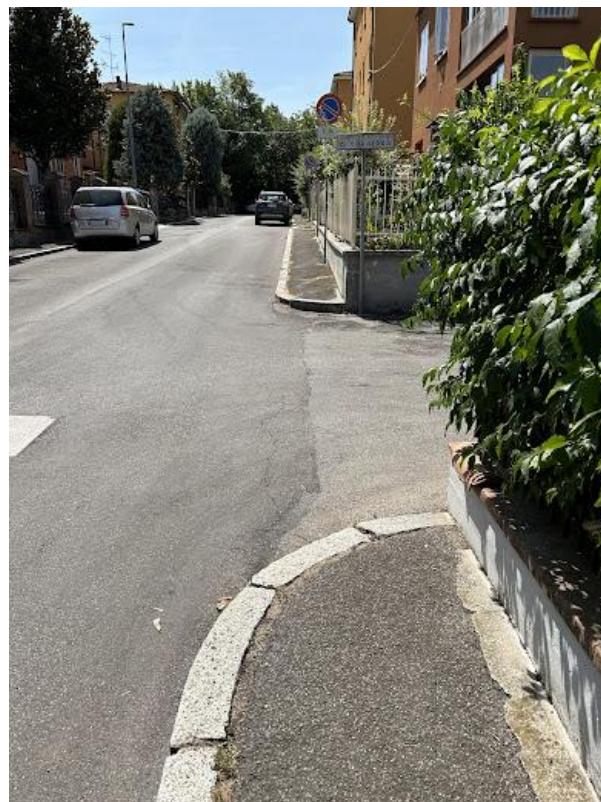
**6**

Attraversamento: mancante sul posto e nelle vicinanze

mancanza di attraversamento pedonale per collegare i due marciapiedi

Attraversamenti: prevedere attraversamenti pedonali frequenti per permettere alle persone un cambio di direzione in più punti

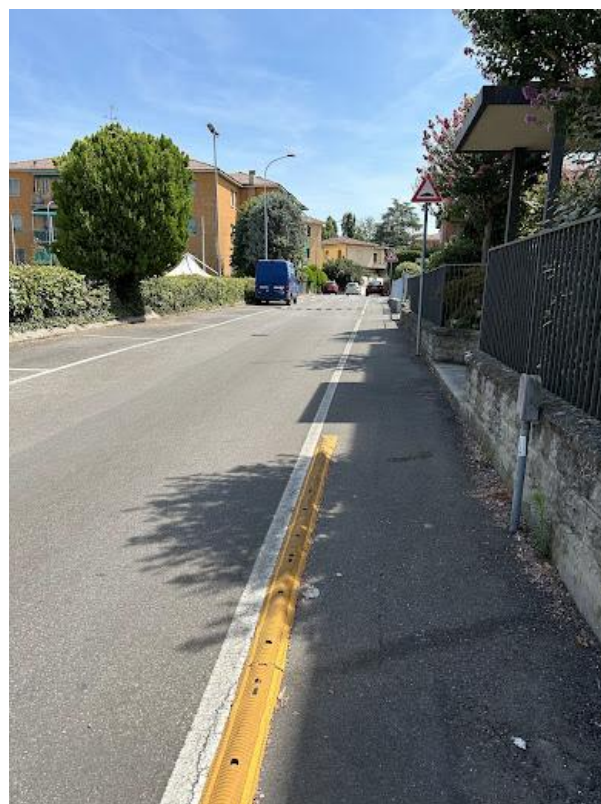
# 7

Percorso pedonale: posto su piano della sede stradale con cordolo separatore parziale

Proseguire con il cordolo anche in prossimità degli accessi privati mantenendo i varchi d'ingresso

Predisporre transenne guida persona indispensabile anche per la sicurezza del pedone

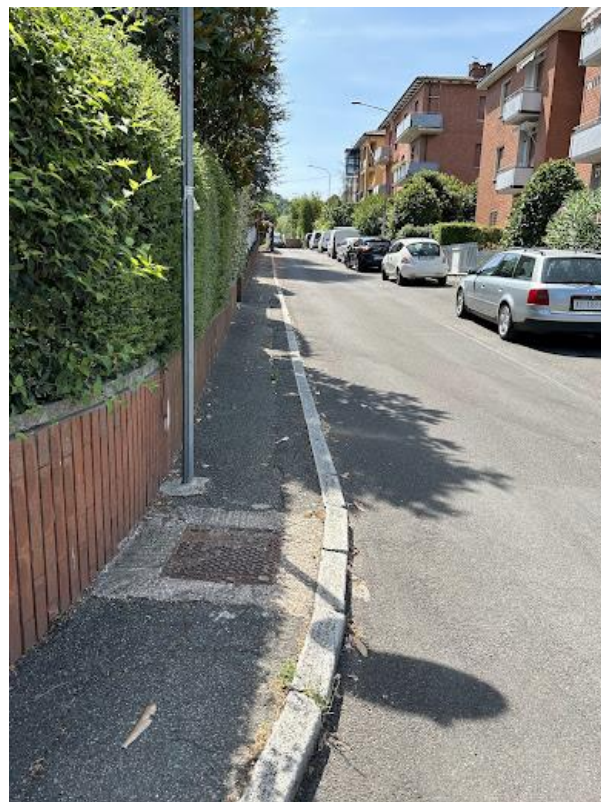
# 8

Marciapiede inferiore a 90 cm: Marciapiede insufficientemente largo che non permette il passaggio alle carrozzine.

marciapiede di dimensioni ridotte

Larghezza: Assicurare una larghezza minima di 90 cm per consentire il passaggio agevole.

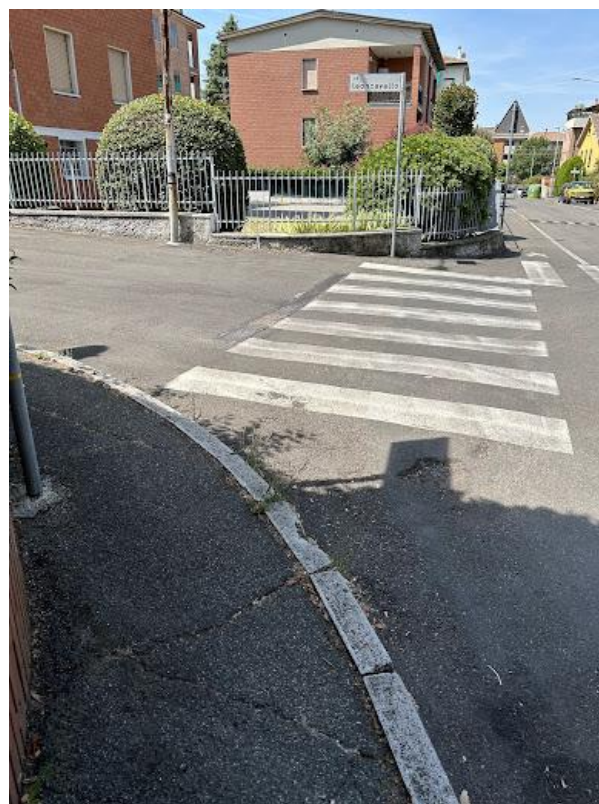
# 9

"Assenza di rampe: L' attraversamento ha gradini o bordi rialzati, che rendono impossibile il passaggio per chi usa una sedia a rotelle o un passeggino."

necessaria rampa di raccordo tra attraversamento e marciapiede

"Accessibilità: Creare rampe in corrispondenza di gradini e soglie, mantenendo pendenze appropriate."

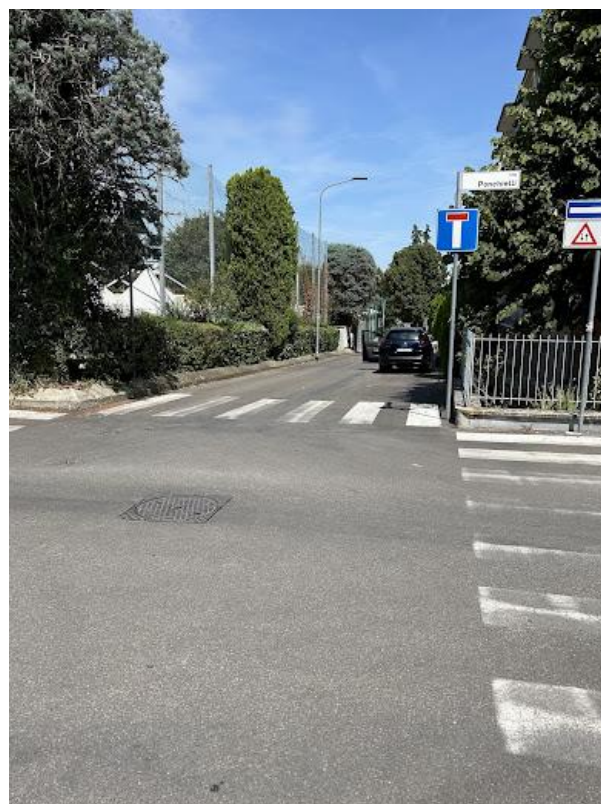
# 10

Marciapiede: mancanza di marciapiede.

marciapiede non presente

Implementazione: prevedere l'implementazione di marciapiedi.

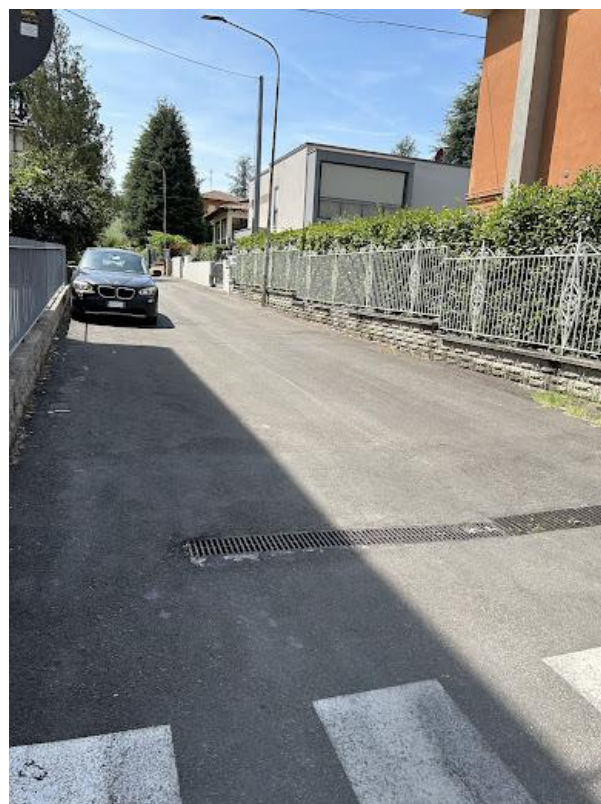
# 11

Marciapiede: mancanza di marciapiede.

marciapiede non presente

Implementazione: prevedere l'implementazione di marciapiedi.

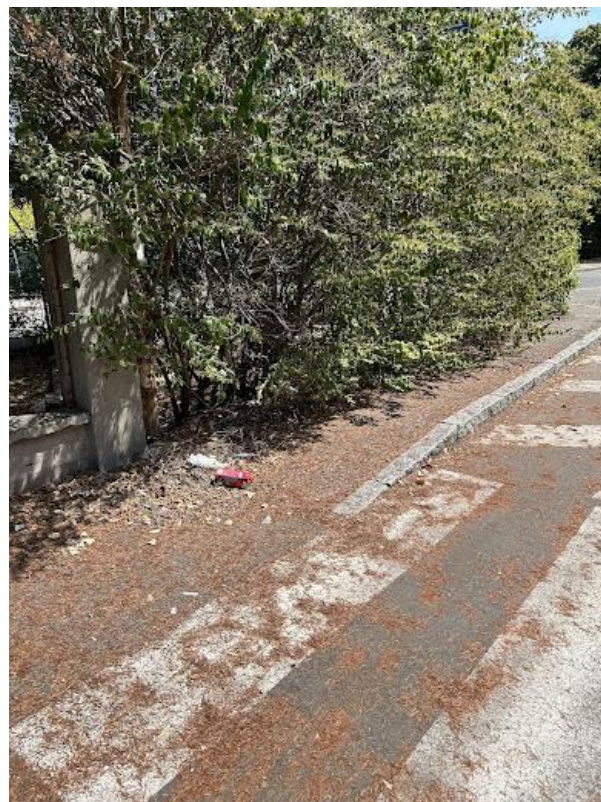
**12**

Ostacolo: siepi o alberature sporgenti

le siepi impediscono il passaggio sul marciapiede

Rimozione di ostacoli: Garantire che gli spazi siano liberi da ostacoli e ben mantenuti.

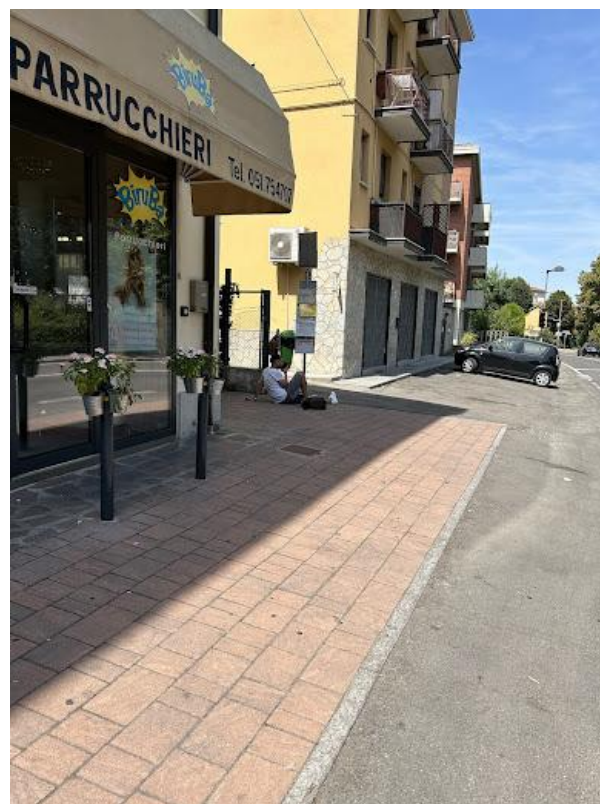
# 13

Fermata BUS: assenza di pensilina rialzata,  
Marciapiede: mancanza di marciapiede.

Marciapiede non presente. fermata dell'autobus posta a livello della strada non permette il corretto accesso al mezzo di trasporto

Fermata BUS: creazione di pensilina rialzata per agevolare la salita sul BUS della carrozzina, Implementazione: prevedere l'implementazione di marciapiedi.

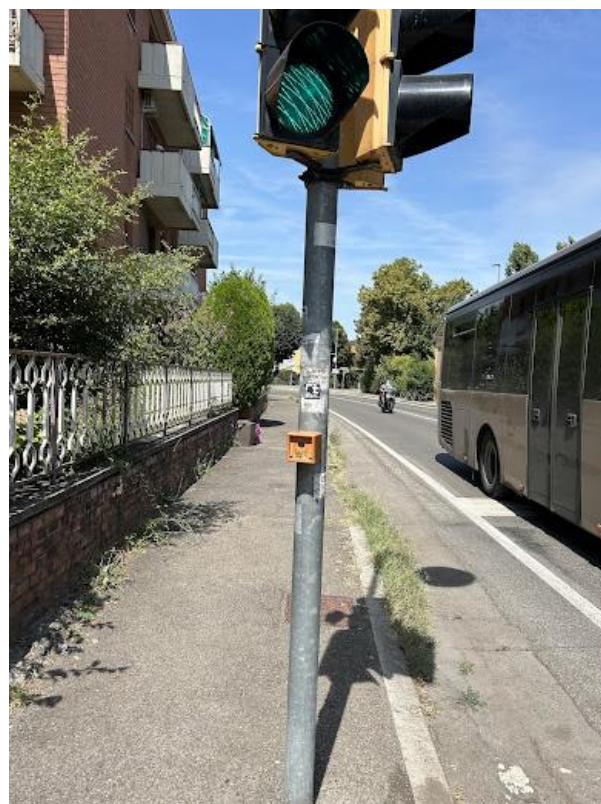
# 14

Impianto Semaforico: Semafori senza segnali sonori per indicare il momento di attraversare.

semaforo senza segnale sonoro e con pulsante posto in alto per una persona in carrozzina

Segnaletica sonora e visiva: Installare semafori con segnali acustici e indicatori luminosi per persone con disabilità visive.

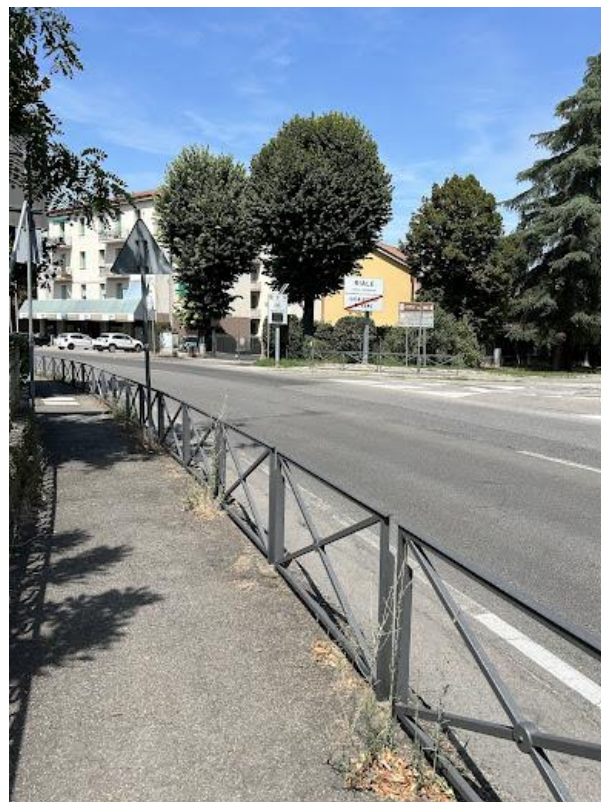
# 15

Attraversamento: mancante sul posto e nelle vicinanze

tratto molto lungo senza attraversamenti pedonali

Attraversamenti: prevedere attraversamenti pedonali frequenti per permettere alle persone un cambio di direzione in più punti

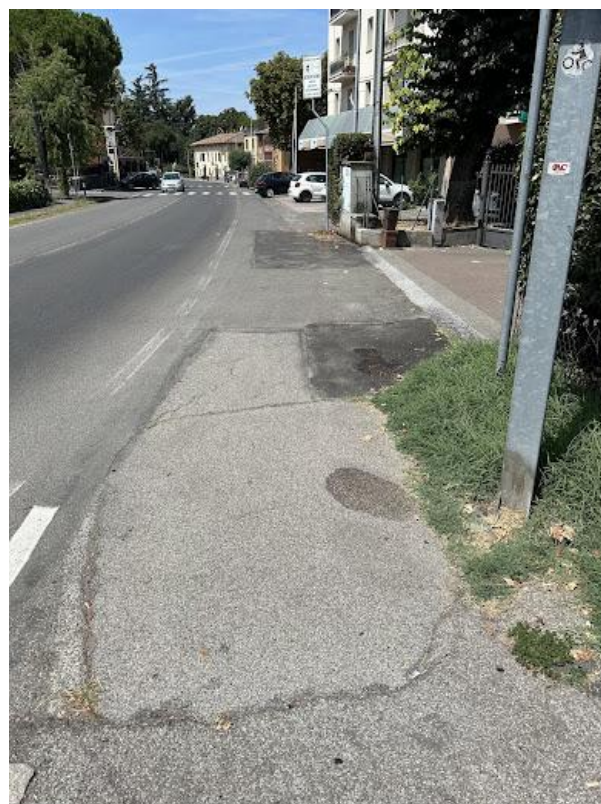
# 16

Marciapiede: mancanza di marciapiede.

marciapiede non presente

Implementazione: prevedere l'implementazione di marciapiedi.

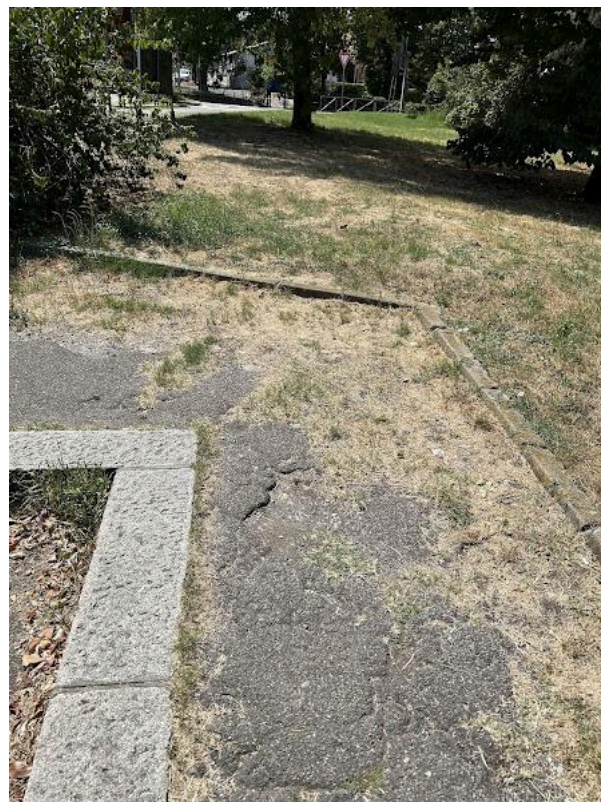
**17**

"Sentieri non mantenuti, presentin buche o superfici sconnesse."

Pavimentazione estremamente disestata a causa della vegetazione

Interventi di Riparazione: Pianificare interventi periodici per riparare pavimentazioni danneggiate e mantenere marciapiedi in buone condizioni.

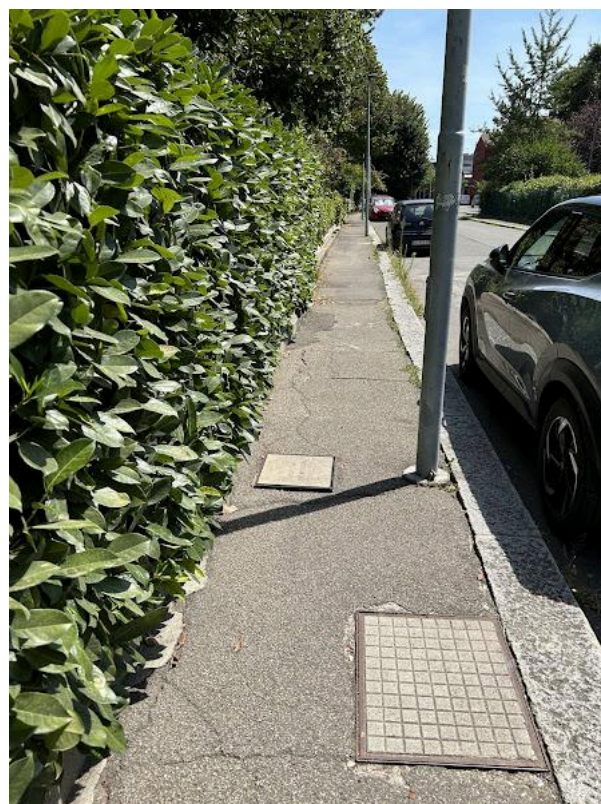
# 18

"Ostacolo lungo il percorso: Elementi come lampioni, cartelli o arredo urbano intralciano il percorso.", "Pavimentazione: con tombini, caditoie sopraelevate che possono creare inciampo.", Ostacolo: siepi o alberature sporgenti

Il marciapiede risulta essere di dimensioni ridotte a causa di ostacoli come lampioni e siepi, inoltre i tombini non sono a livello dell'asfalto

Rimozione di ostacoli: Garantire che gli spazi siano liberi da ostacoli e ben mantenuti., "Pavimentazione dei marciapiedi: non deve avere fughe maggiori di 5mm. I risalti non devono avere un'altezza superiore a 2mm. I grigliati a maglia ortogonale devono essere 2cm per 2cm, invece con gli elementi paralleli ortogonali al senso di marcia massimo 2 cm."

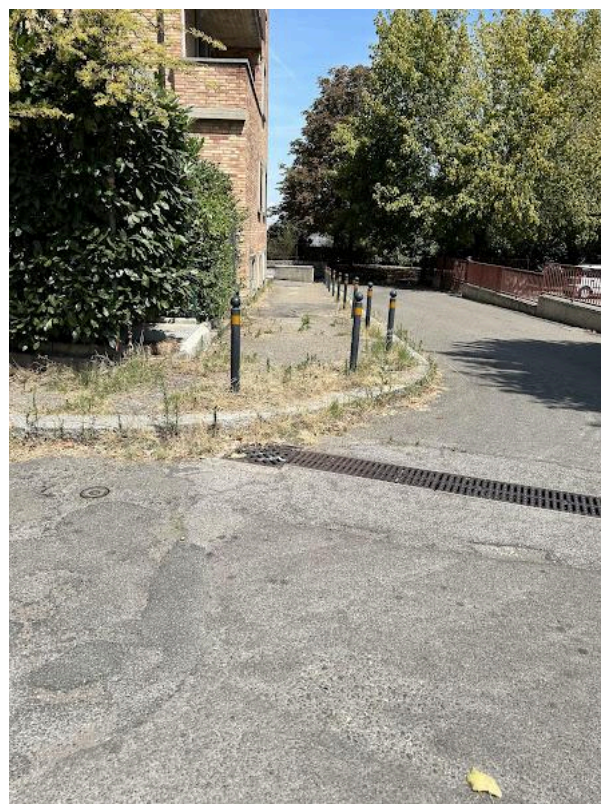
# 19

"Sentieri non mantenuti, presentin buche o superfici sconnesse.", Gradino: senza rampe di accesso. Esclusione di persone con mobilità ridotta.

Il marciapiede presenta una pavimentazione sconnessa, inoltre risultano assenti le rampe di raccordo tra esso e la strada

"Creazione di rampe: Implementare rampe di accesso negli attraversamenti, con pendenze appropriate.", "Interventi Regolari: Assicurarsi che i marciapiedi siano in buone condizioni, con superfici uniformi."

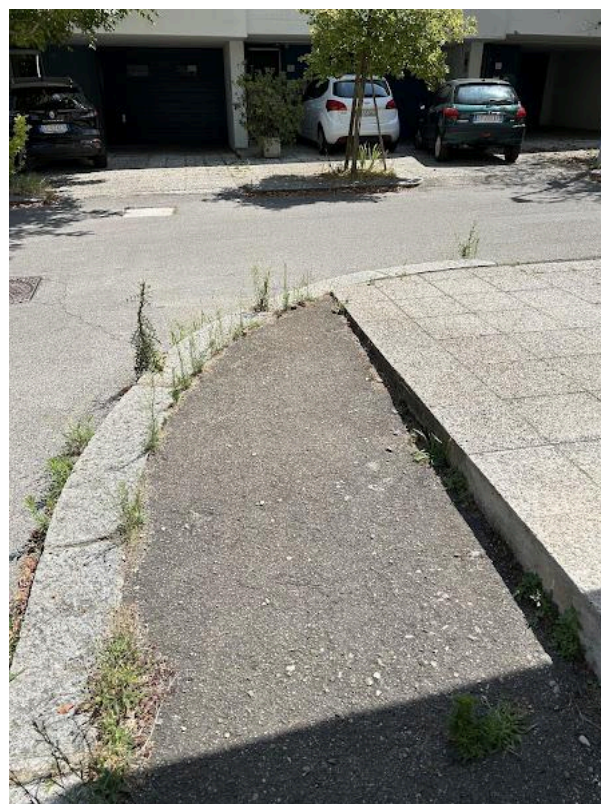
# 21

Gradino: senza rampe di accesso.  
Esclusione di persone con mobilità ridotta.,  
Attraversamento: mancante sul posto e nelle vicinanze

Mancanza di rampa di collegamento con marciapiede. Necessaria implementazione di passaggi pedonali per permettere un cambio di strada senza mettere in pericolo la persona in carrozzina con attraversamenti non segnalati

"Creazione di rampe: Implementare rampe di accesso negli attraversamenti, con pendenze appropriate.", Attraversamenti: prevedere attraversamenti pedonali frequenti per permettere alle persone un cambio di direzione in più punti

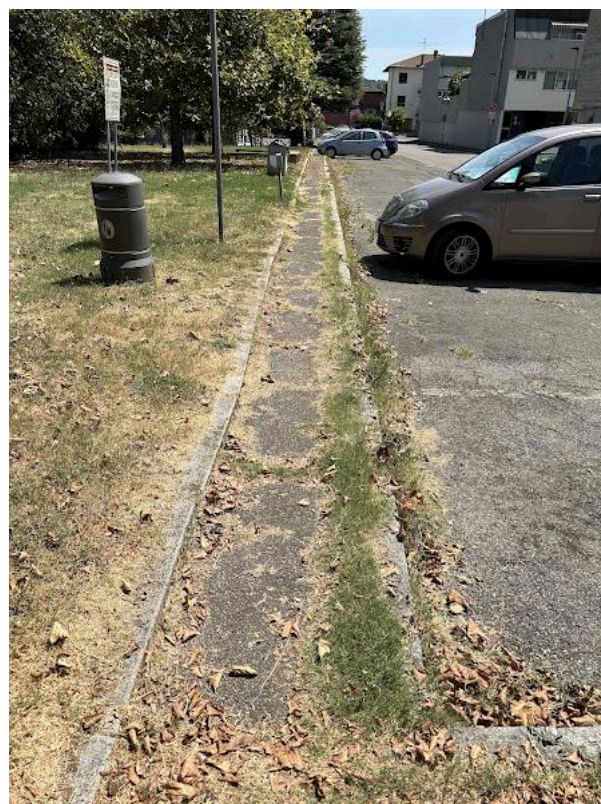
# 23

Marciapiede inferiore a 90 cm: Marciapiede insufficientemente largo che non permette il passaggio alle carrozzine., "Sentieri non mantenuti, presentin buche o superfici sconnesse."

Marciapiede estremamente ridotto con asfalto dissestato a causa della vegetazione

"Interventi Regolari: Assicurarsi che i marciapiedi siano in buone condizioni, con superfici uniformi.", Larghezza: Assicurare una larghezza minima di 90 cm per consentire il passaggio agevole.

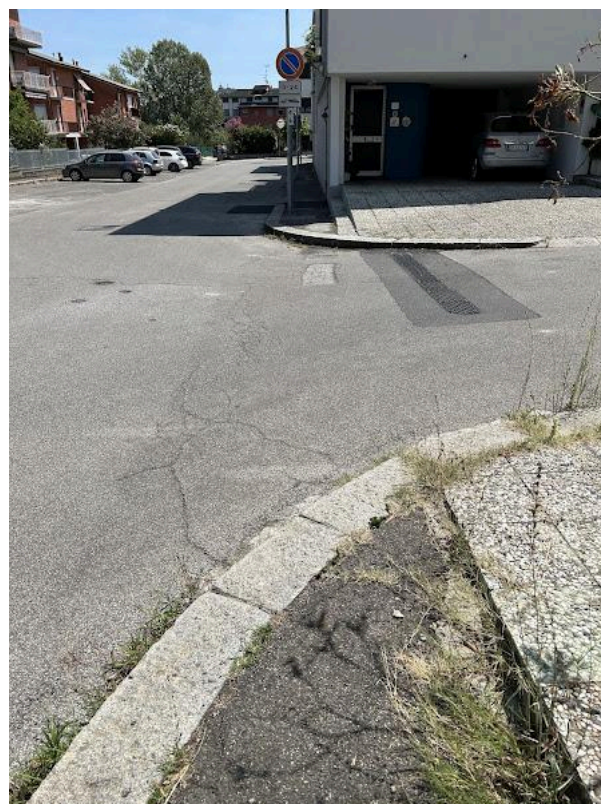
# 24

Gradino: senza rampe di accesso.  
Esclusione di persone con mobilità ridotta.,  
Attraversamento: mancante sul posto e nelle vicinanze

Mancanza di rampa di collegamento con marciapiede. Necessaria implementazione di passaggi pedonali per permettere un cambio di strada senza mettere in pericolo la persona in carrozzina con attraversamenti non segnalati

"Creazione di rampe: Implementare rampe di accesso negli attraversamenti, con pendenze appropriate.", Attraversamenti: prevedere attraversamenti pedonali frequenti per permettere alle persone un cambio di direzione in più punti

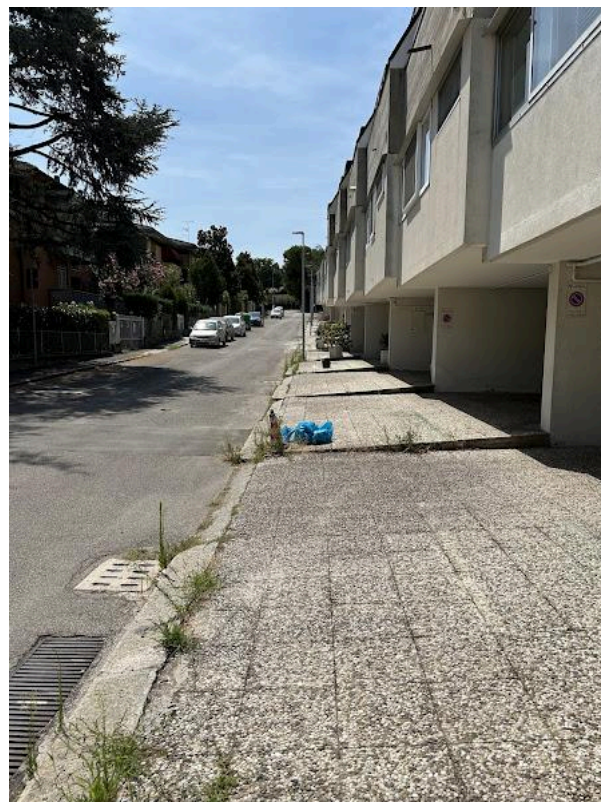
# 25

Gradino: senza rampe di accesso.  
Esclusione di persone con mobilità ridotta.

Mancanza di rampa di collegamento con marciapiede

"Creazione di rampe: Implementare rampe di accesso negli attraversamenti, con pendenze appropriate."

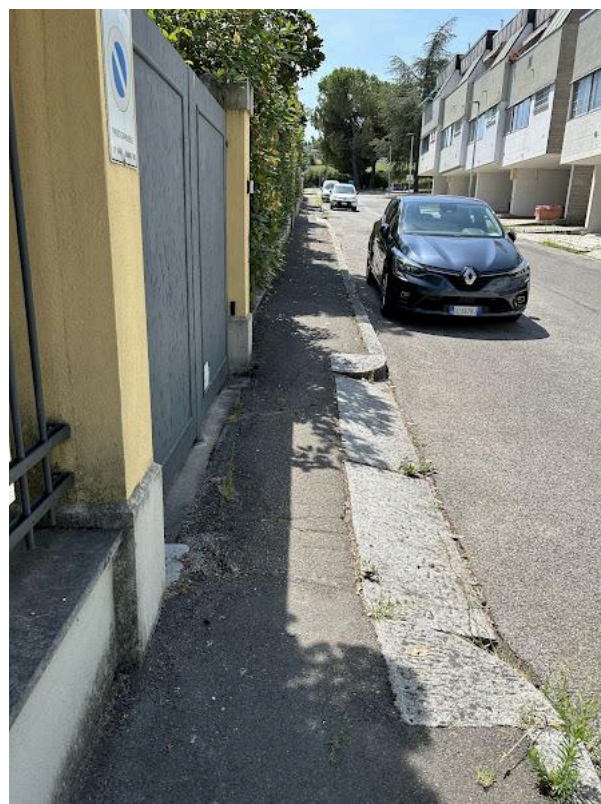
# 26

Marciapiede inferiore a 90 cm: Marciapiede insufficientemente largo che non permette il passaggio alle carrozzine., Percorso pedonale: senza continuità

Marciapiede di dimensioni ridotte e in prossimità di rampe di accesso privato risulta impossibile il passaggio di una carrozzina

Larghezza: Assicurare una larghezza minima di 90 cm per consentire il passaggio agevole.

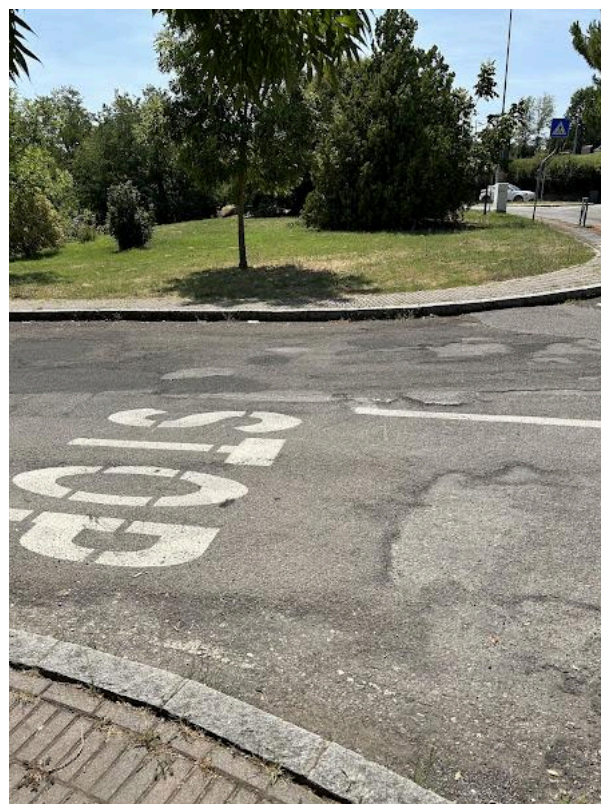
**27**

Attraversamento: assenza strisce pedonali per consentire di attraversare la strada

Necessario un attraversamento pedonale con annessa rampa di collegamento per poter raggiungere l'altro lato della strada senza dover allungare il percorso eccessivamente

Realizzare attraversamento pedonale

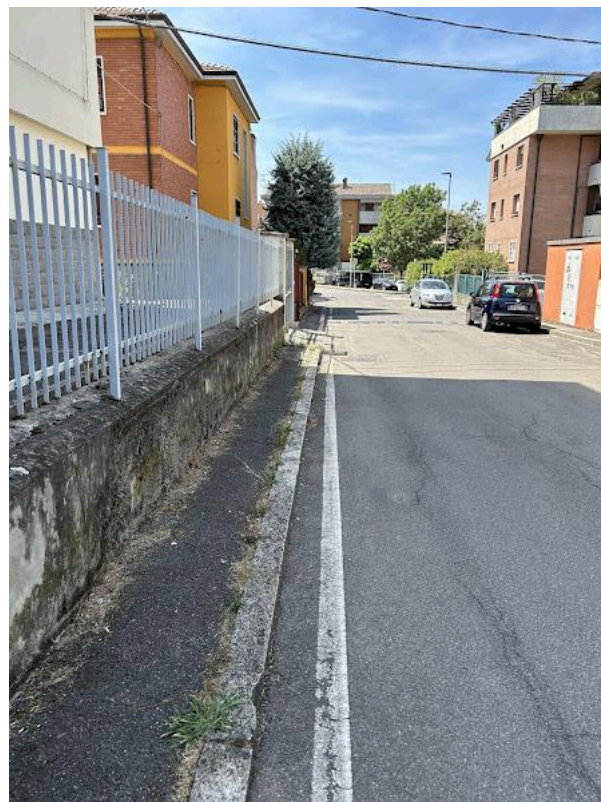
# 28

Marciapiede inferiore a 90 cm: Marciapiede insufficientemente largo che non permette il passaggio alle carrozzine.

Marciapiede estremamente ridotto con asfalto dissestato

Aumento della larghezza dei marciapiedi:  
Assicurarsi che i marciapiedi siano abbastanza larghi da permettere il passaggio di tutti.

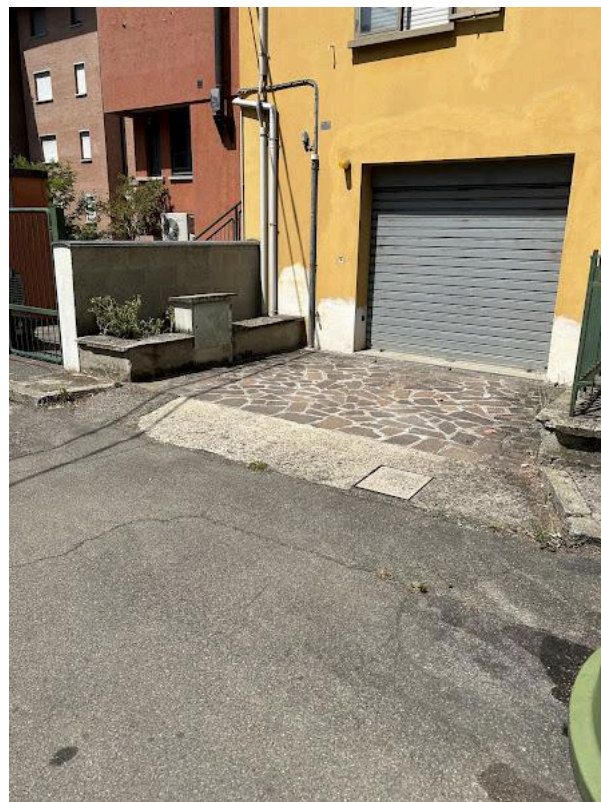
# 29

Gradino: senza rampe di accesso.  
Esclusione di persone con mobilità ridotta.

Marciapiede interrotto e senza raccordo tra esso e la strada attraverso rampe

Dare continuità al percorso collegandolo alla rete esistente, Implementazione: Creare rampe con pendenza adeguata (max 8%) in sostituzione dei gradini.

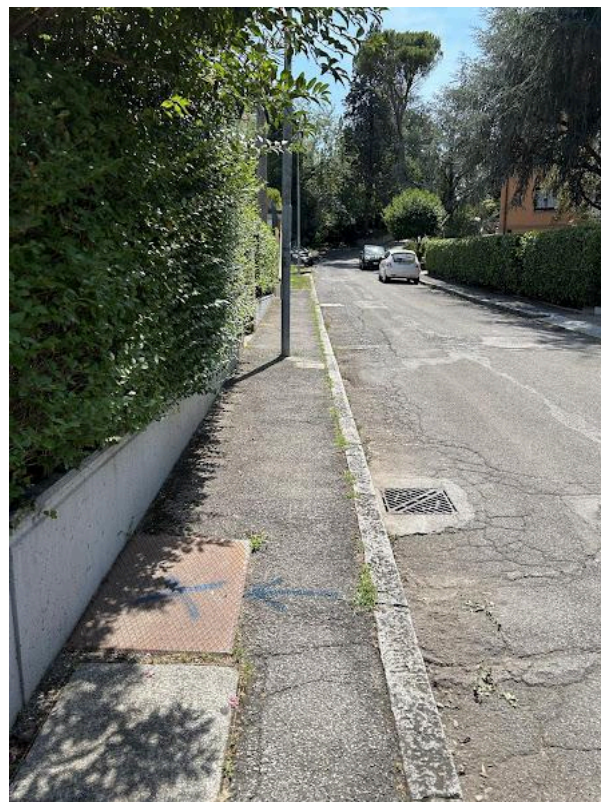
# 30

"Ostacolo lungo il percorso: Elementi come lampioni, cartelli o arredo urbano intralciano il percorso."

Lampione posto in mezzo al marciapiede impedendo il passaggio di chiunque

"Rimozione di Ostacoli: Posizionare arredi urbani in modo da garantire un passaggio libero e sicuro, rispettando le distanze minime."

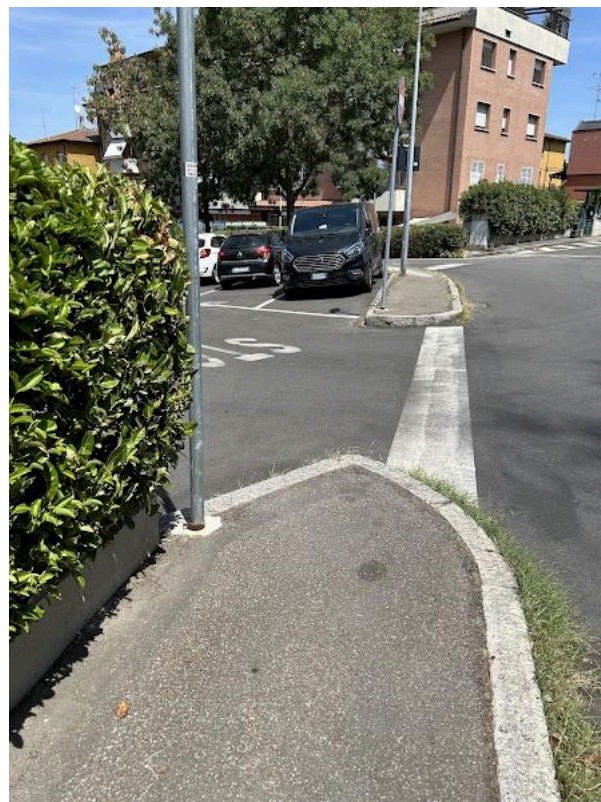
# 31

Attraversamento: assenza strisce pedonali per consentire di attraversare la strada

Necessario un attraversamento pedonale con annessa rampa di collegamento per poter raggiungere l'altro lato della strada senza dover allungare il percorso eccessivamente

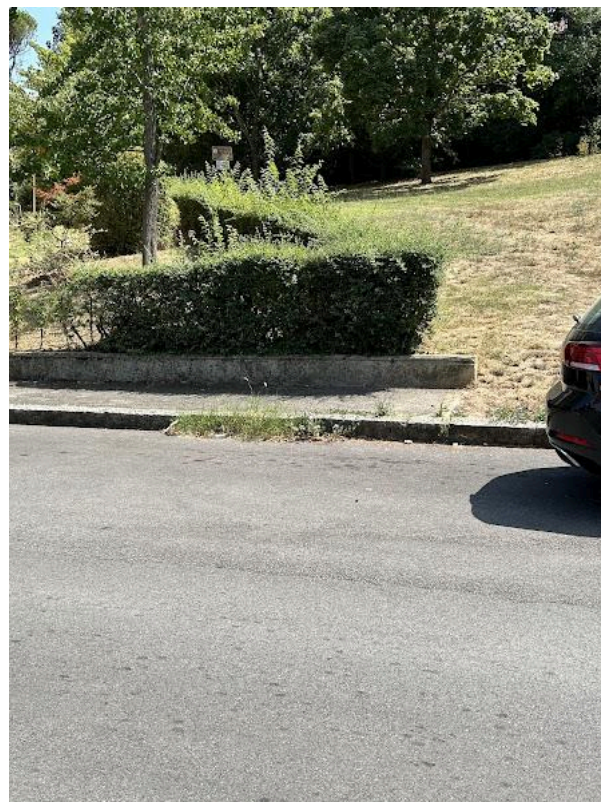
Il marciapiede si interrompe senza possibilità  
 di attraversamento o cambio direzione

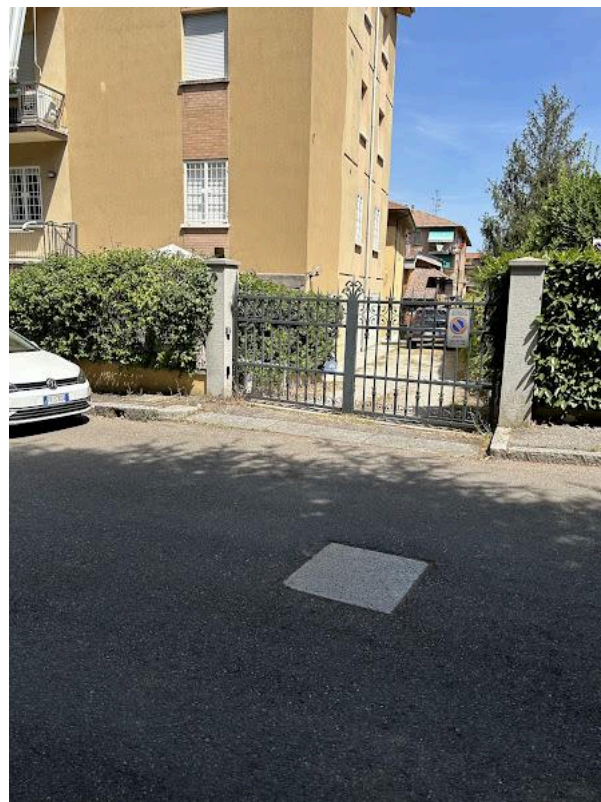
Marciapiede di dimensioni ridotte e in prossimità di rampe di accesso privato risulta impossibile il passaggio di una carrozzina

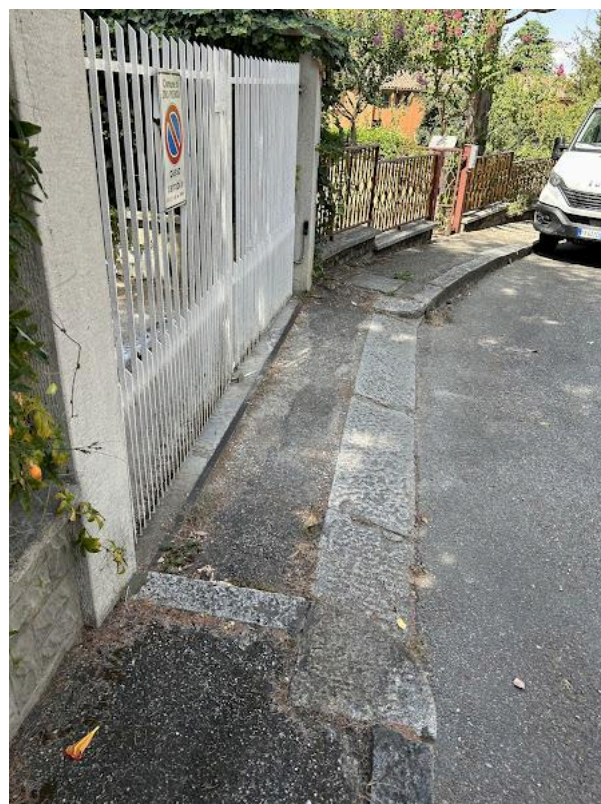
Marciapiede di dimensioni ridotte e in prossimità di rampe di accesso privato risulta impossibile il passaggio di una carrozzina

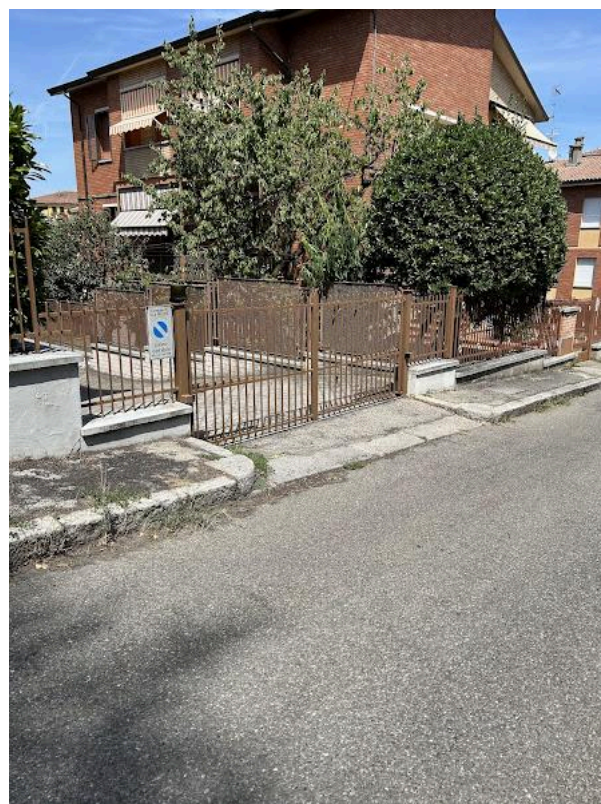
Marciapiede di dimensioni ridotte e in prossimità di rampe di accesso privato risulta impossibile il passaggio di una carrozzina

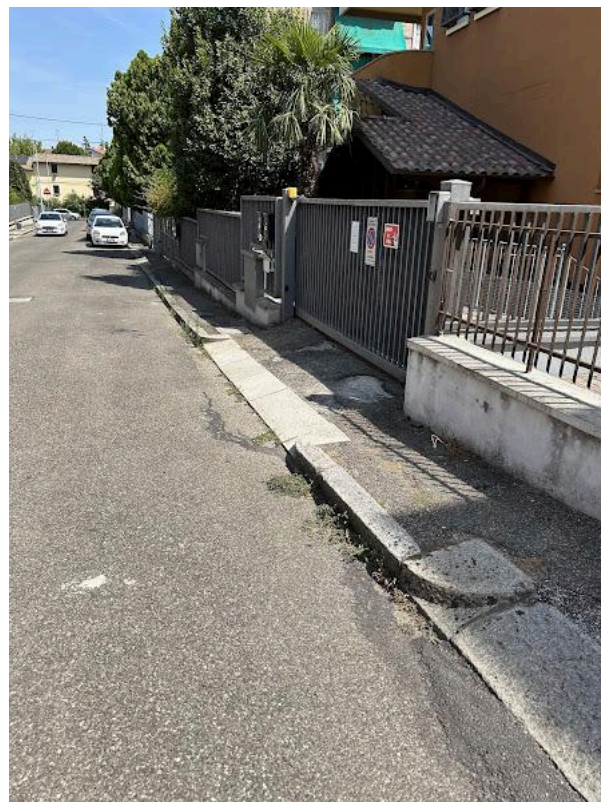
Marciapiede di dimensioni ridotte e in prossimità di rampe di accesso privato risulta impossibile il passaggio di una carrozzina

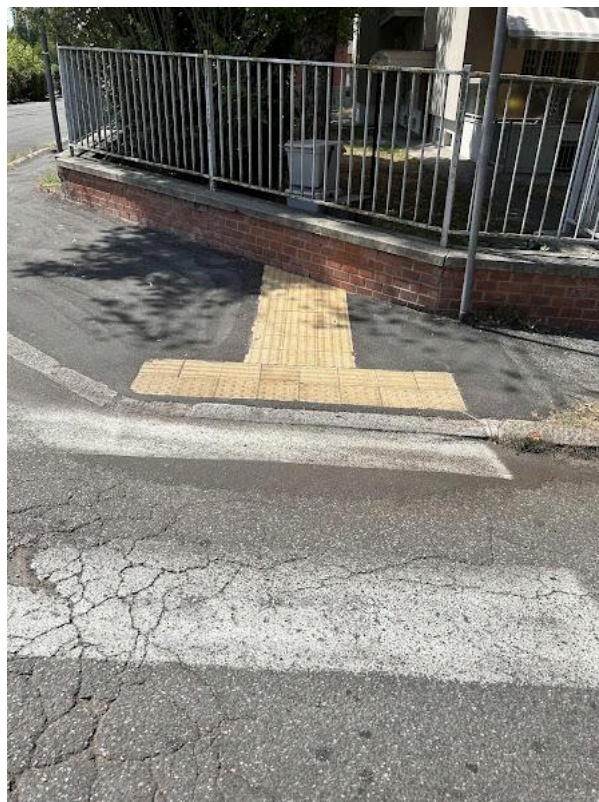
Marciapiede senza spazio di manovra con la carrozzina

Aumento della larghezza dei marciapiedi:  
Assicurarsi che i marciapiedi siano abbastanza larghi da permettere il passaggio di tutti.

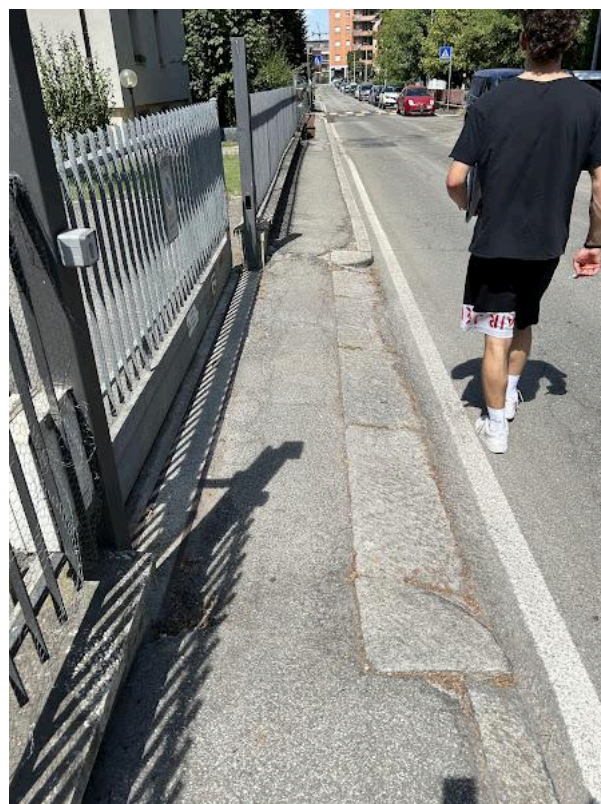
Marciapiede di dimensioni ridotte e in prossimità di rampe di accesso privato risulta impossibile il passaggio di una carrozzina

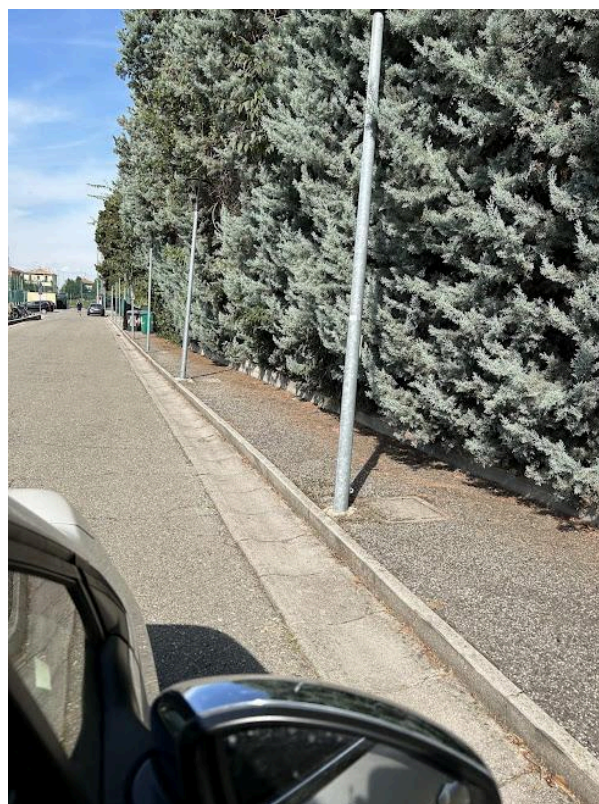
Marciapiede di dimensioni corrette ma con pali e siepi che invadono il percorso restringendolo

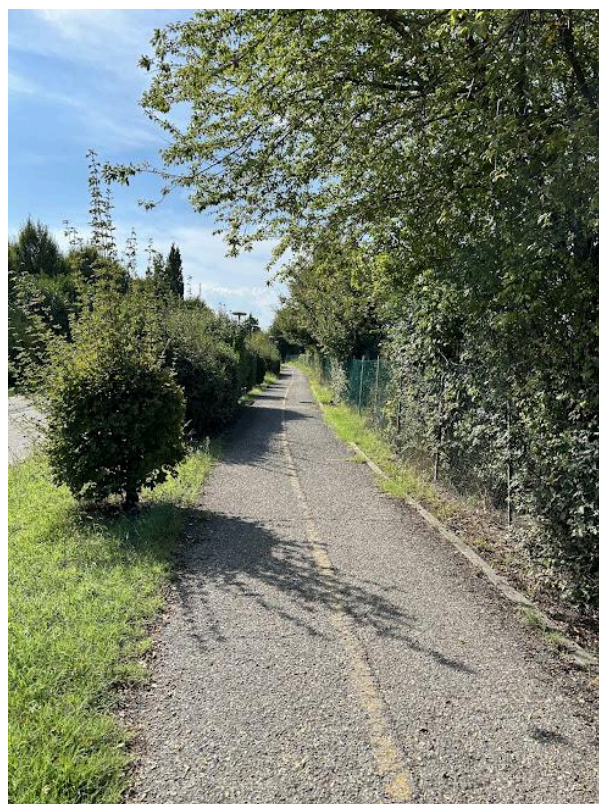
Marciapiedi e ciclabile di grandi dimensioni che permette anche un cambio di direzione

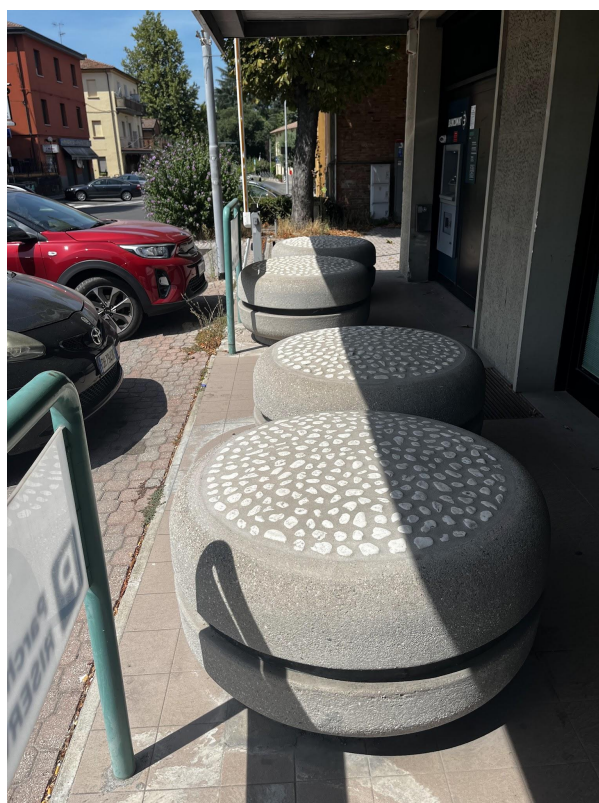
Percorso pedonale sul fronte della banca occupato da elementi di arredo in cemento. E' l'unico passaggio pedonale presente altrimenti si deve attraversare la strada.

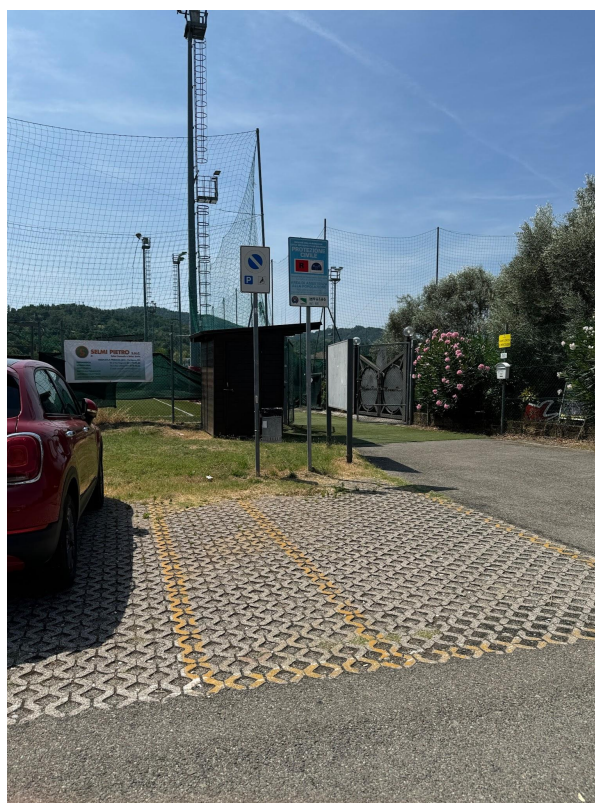
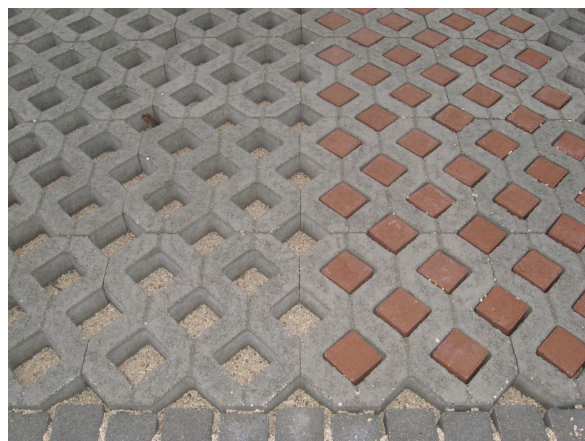
Parcheggio con pavimentazione in autobloccanti drenanti. La pavimentazione blocca le ruote piccole della carrozzina e crea disagi chi si trova costretto ad usare a deambulare con dei bastoni o stampelle. Gli autobloccanti sono vuoti. Sostituire la pavimentazione del parcheggio con autobloccanti pieni.

Superfici: Utilizzare materiali antiscivolo e ben mantenuti per garantire sicurezza in ogni condizione climatica.
