**COMUNE DI ZOLA PREDOSA**

## Piano Eliminazione Barriere Architettoniche

**SCHEDE DI RILIEVO AREE URBANE  
Riale**

## SCHEDA DI RILIEVO DELLE AREE URBANE

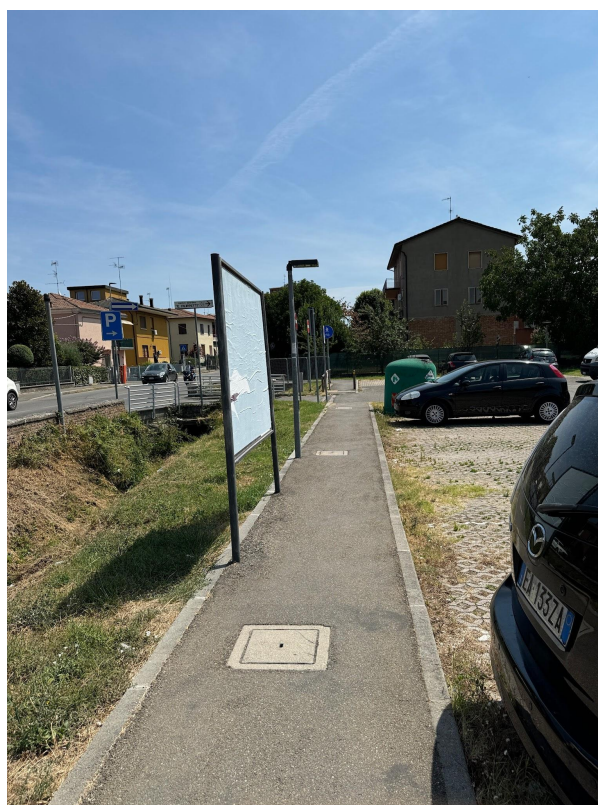
Marciapiede non allineato nell'attraversamento, privo da una parte di segnaletica di orientamento mentre dalla parte opposta indicata in modo errato.

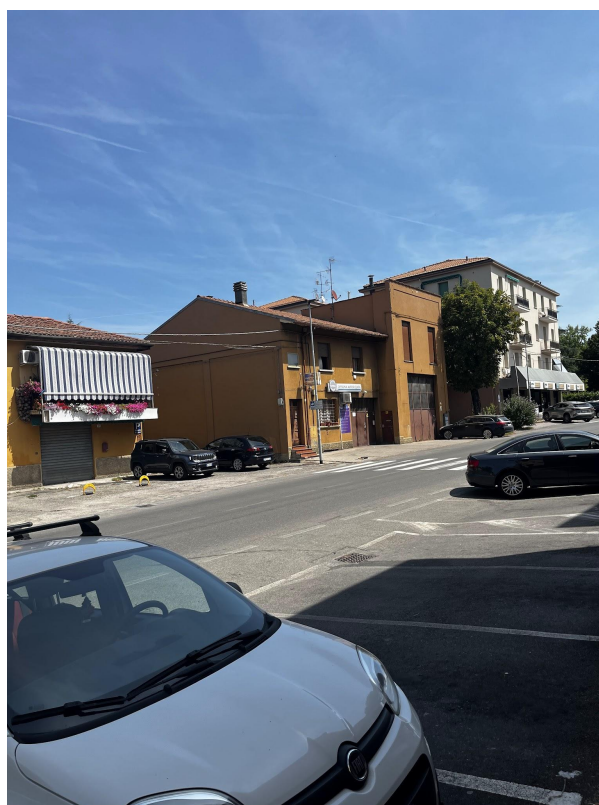
Marciapiede solo tra la pasticceria e il bar poi si interrompe

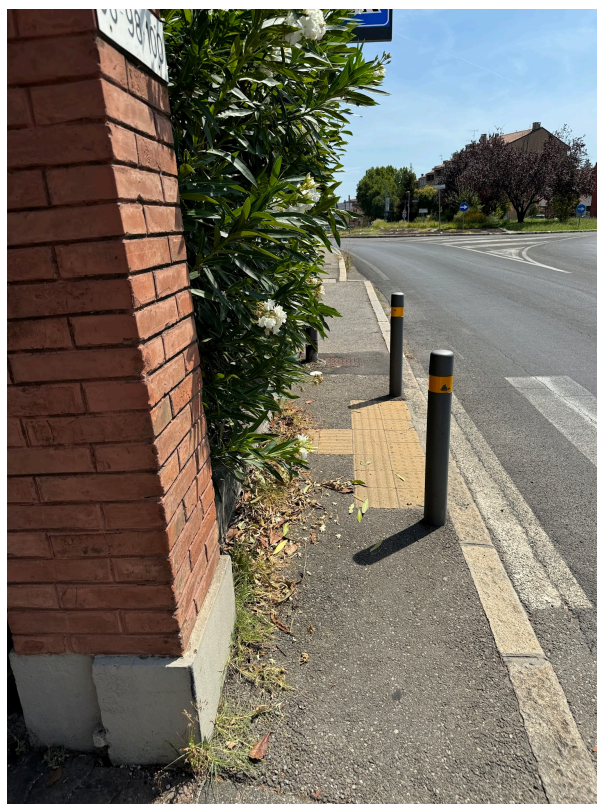
Siepe sporgente

Rimozione di ostacoli: Garantire che gli spazi siano liberi da ostacoli e ben mantenuti.

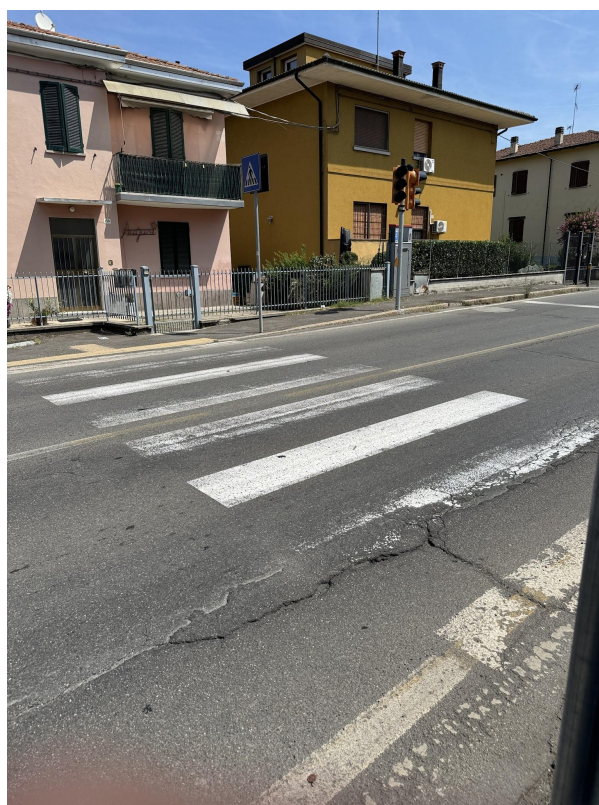
Incrocio con scarsa illuminazione e segnaletica degradata.

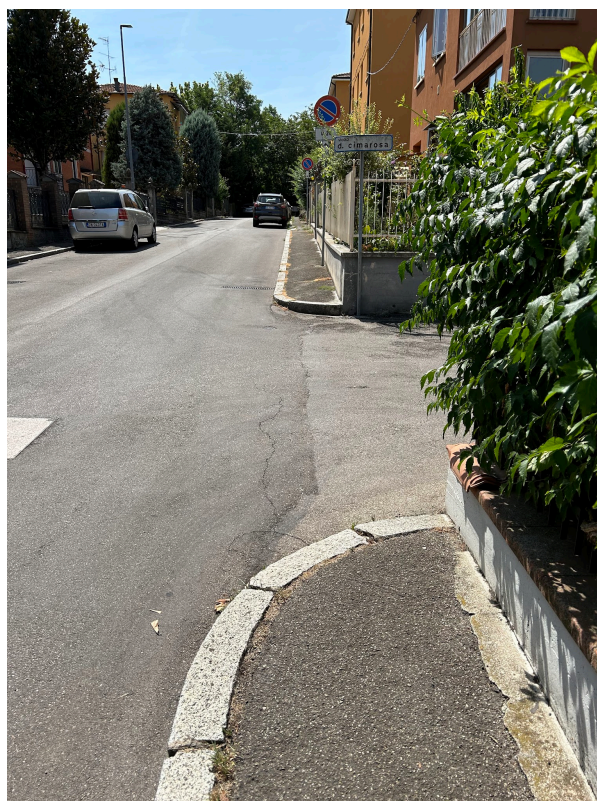
I marciapiedi sono stretti e impediscono l'inversione della carrozzina, inoltre negli attraversamenti delle vie parallele non è presente nessuno scivolo/rampa

Aumento della larghezza dei marciapiedi:  
Assicurarsi che i marciapiedi siano abbastanza larghi da permettere il passaggio di tutti., "Creazione di rampe: Implementare rampe di accesso negli attraversamenti, con pendenze appropriate."

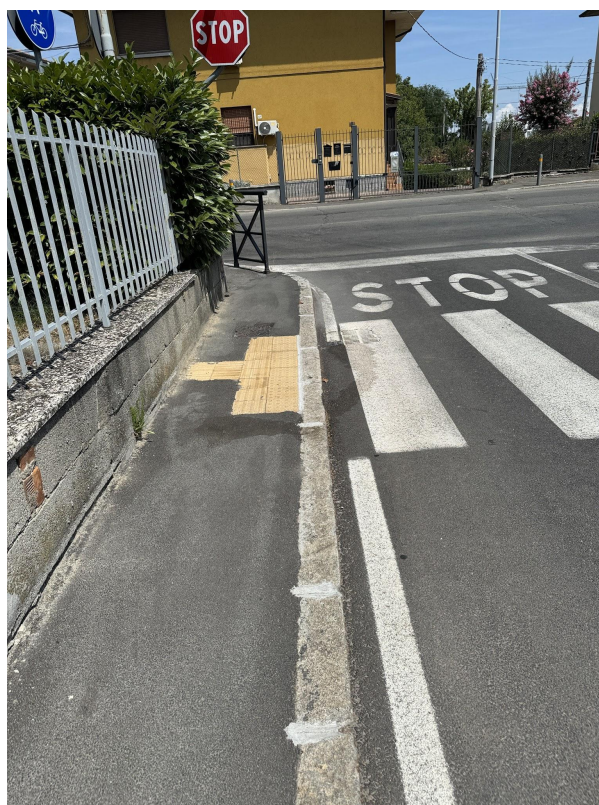
I marciapiedi sono molto stretti su entrambi i lati dell'attraversamento, non permettono la rotazione della carrozzina.

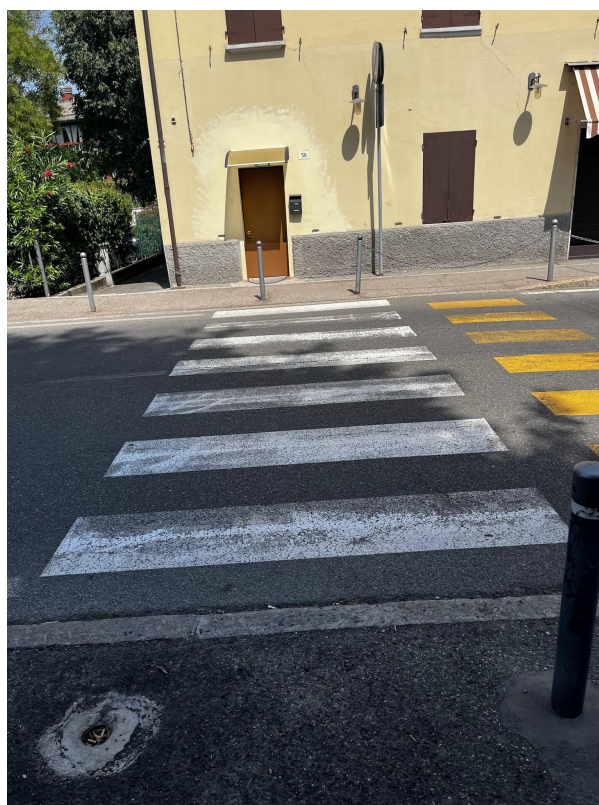
Attraversamento rialzato, con segnalazione inizio zona 30, attenzione ai paletti dissuasori posti su entrambi i lati dell'attraversamento. Manca la segnaletica Loges

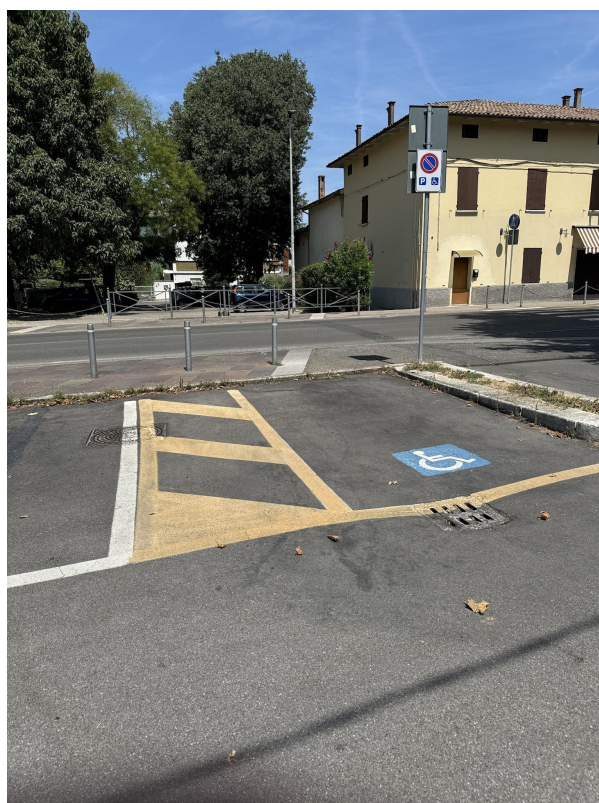
Parcheggio disabili privo scivolo di raccordo con il marciapiede.

Rinnovare segnaletica verticale, Realizzare rampa raccordo con marciapiede

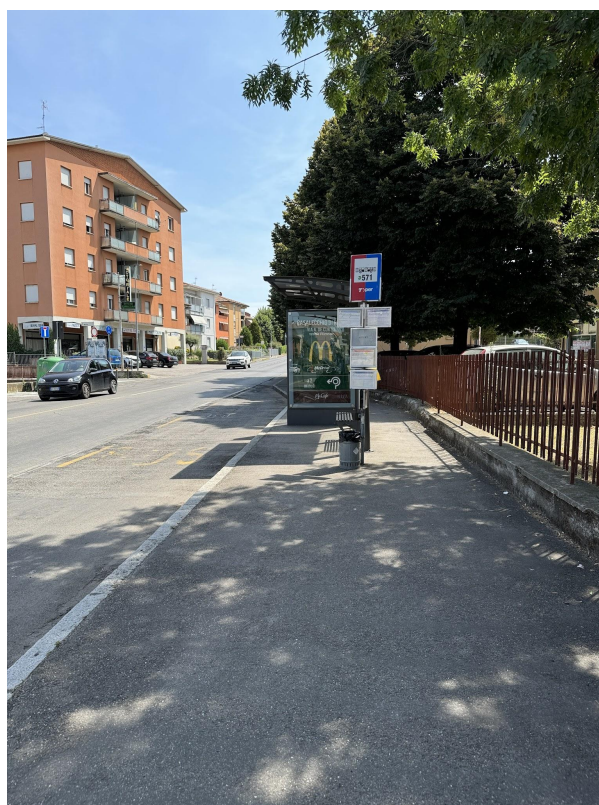
Fermata dell'autobus segnalare con percorso loges

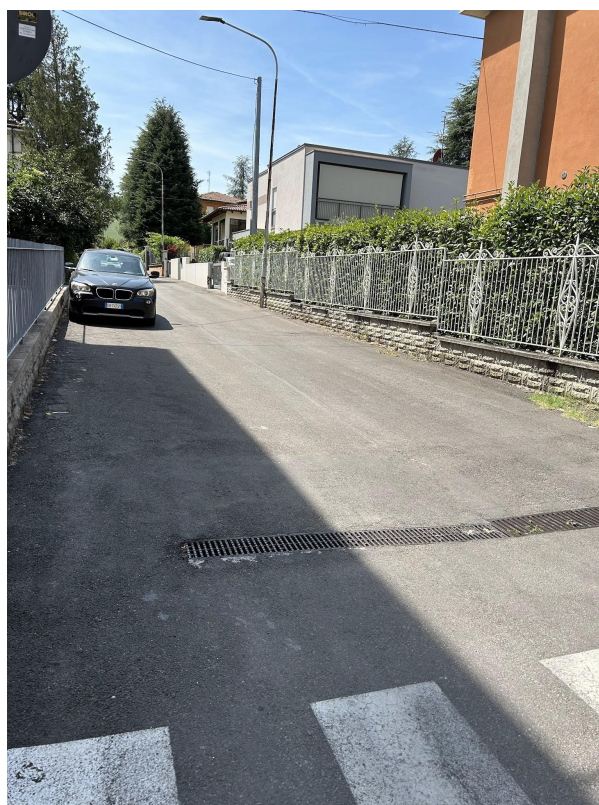
Via priva di marciapiedi

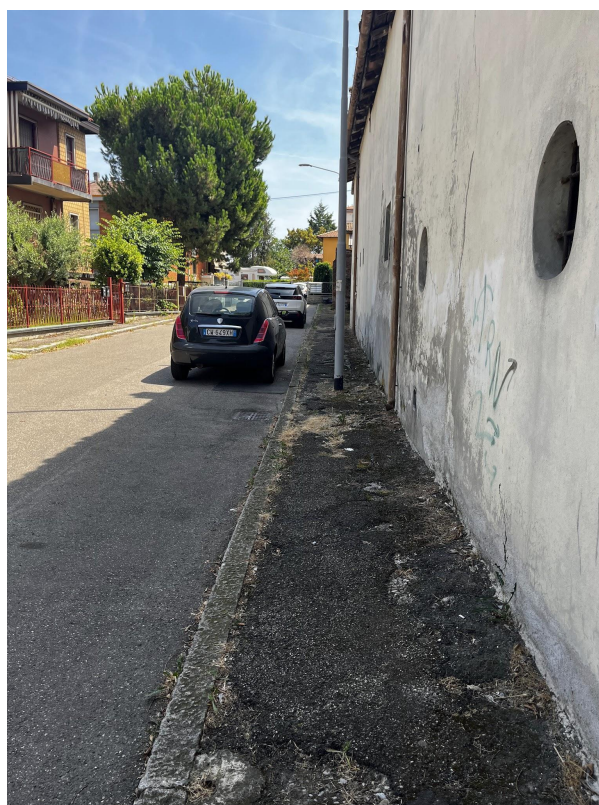
Palo di illuminazione pubblica posto al centro del marciapiede. Marciapiede con pavimentazione sconnessa.

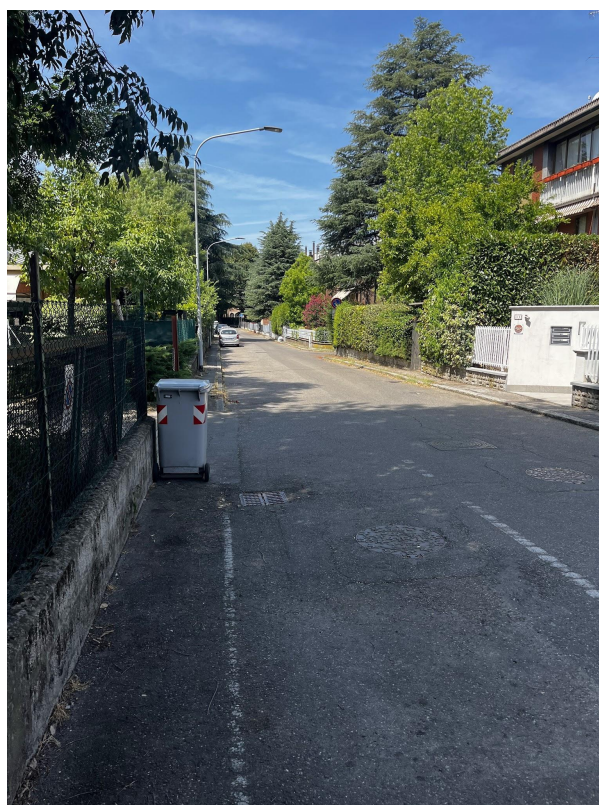
Marciapiede interrotto e bidone nel percorso pari alla carreggiata.

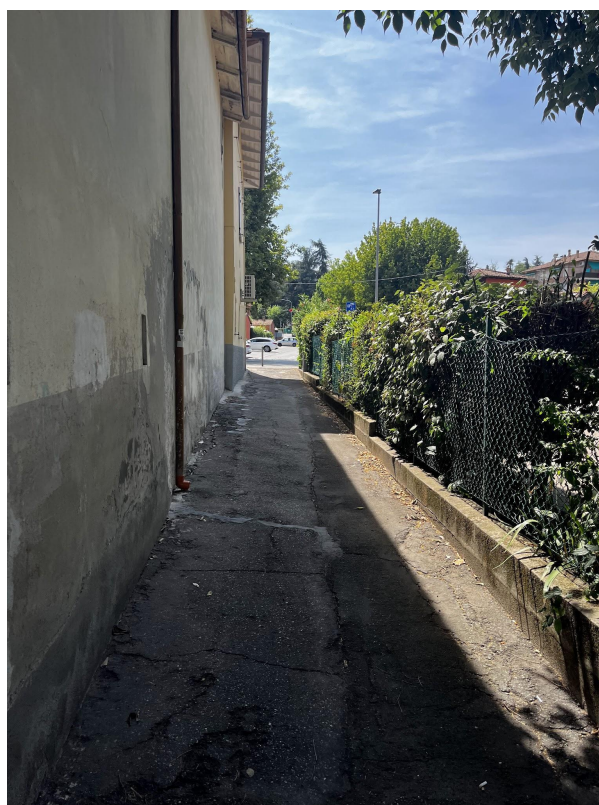
Passaggio pedonale tra via Tosarelli e via Risorgimento, manutenzione scarsa e pendenza laterale eccessiva.

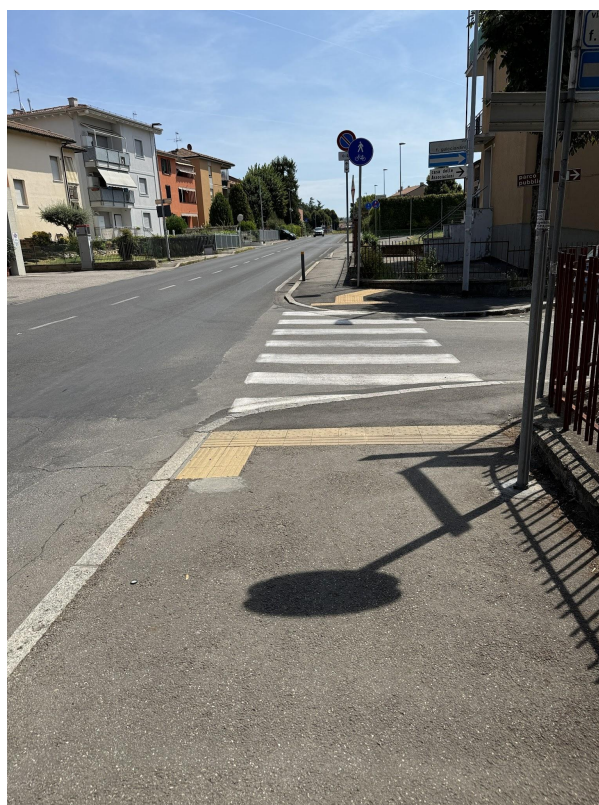
Errata installazione del loges, codici e posizione non pertinenti.

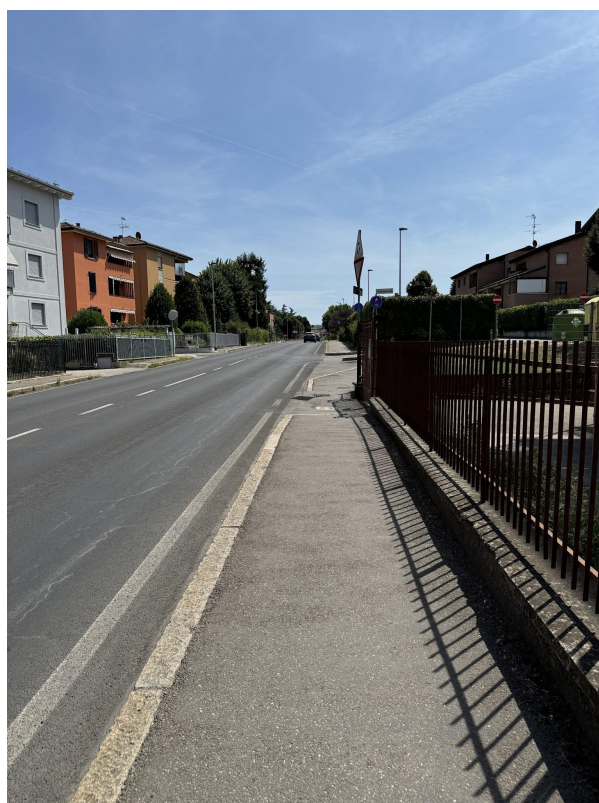
In prossimità del passo carraio si interrompe il marciapiede affossando la pavimentazione per la raccolta delle acque nella caditoia centrale al cancello.

Dare continuità al percorso collegandolo alla rete esistente, Prevedere aree piane di manovra con carrozzine

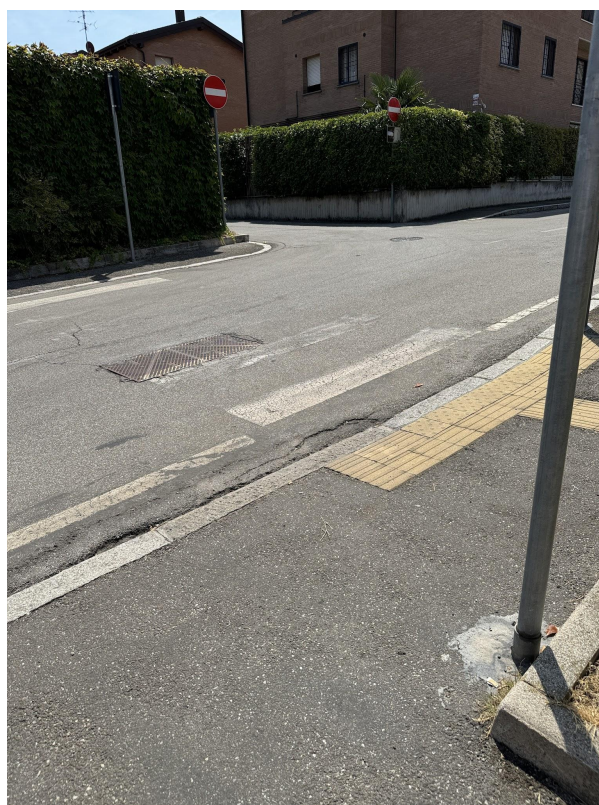
Su un lato dell'attraversamento ci sono i codici loges sul lato opposto è privo di loges, inoltre il marciapiede è stretto e con una siepe che riduce lo spazio di manovra e rotazione.

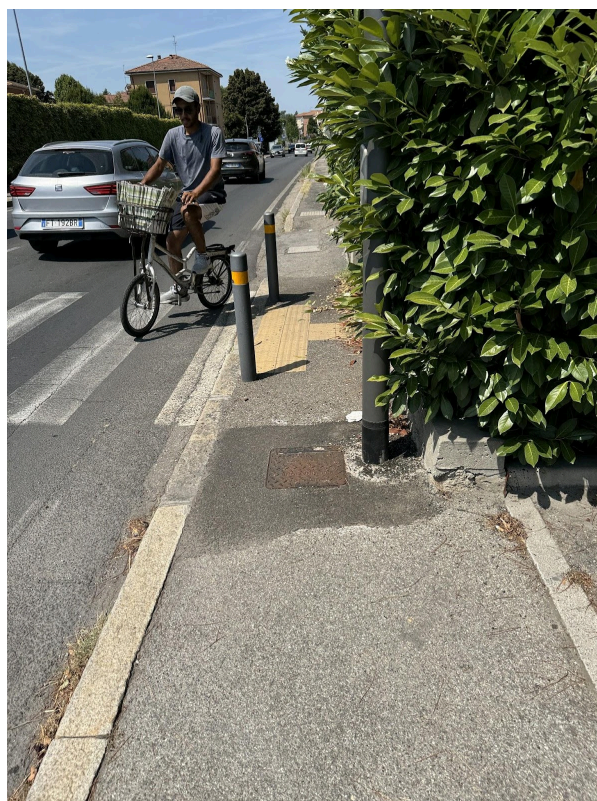
Il marciapiede è stretto non c'è lo spazio di manovra e rotazione, i pali dissuasori riducono la larghezza del marciapiede

Aumento della larghezza dei marciapiedi:  
Assicurarsi che i marciapiedi siano abbastanza larghi da permettere il passaggio di tutti.

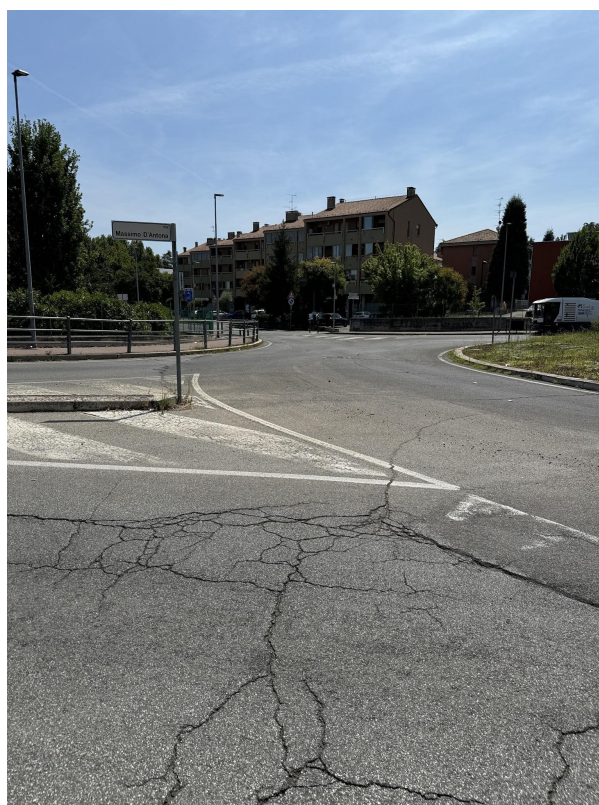
Non è consentito attraversare, bisogna percorrere tutta la rotatoria

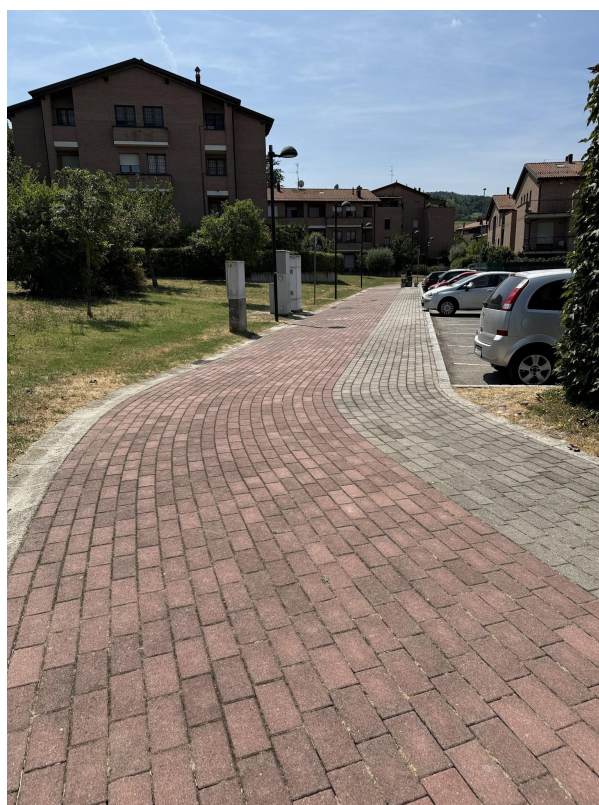
Zona residenziale con eccellenti percorsi  
manca in alcuni punti l'indicazione con i loges

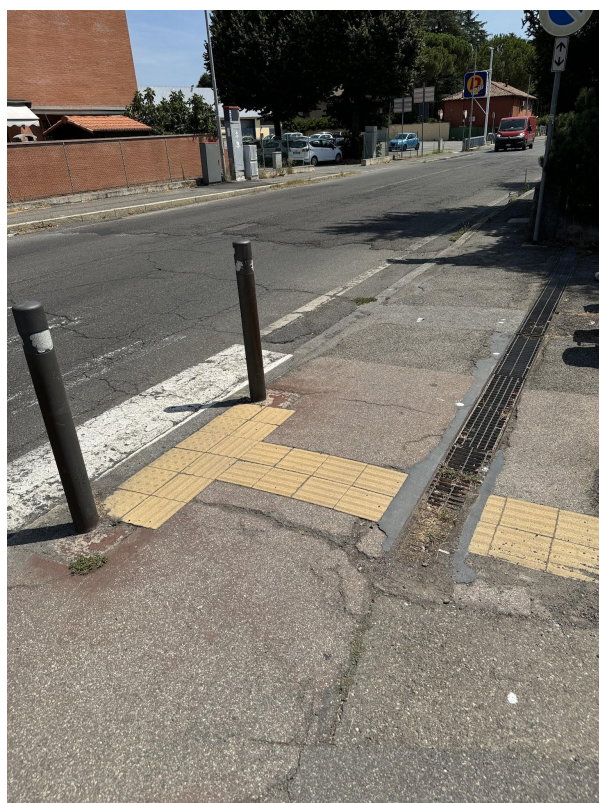
Caditoia sul percorso loges pericolo

Rimozione di ostacoli: Garantire che gli spazi siano liberi da ostacoli e ben mantenuti.

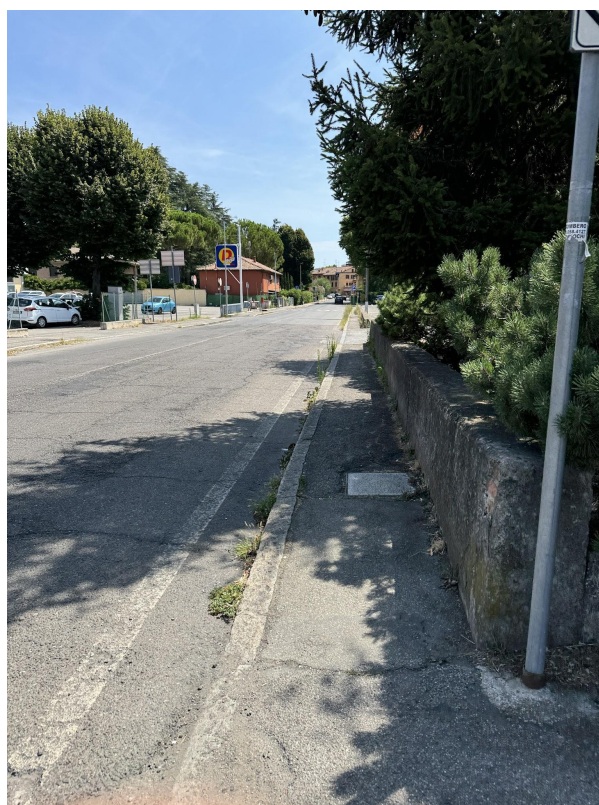
Marciapiede stretto e con aree di inversioni pressochè inesistenti, pendenza laterale accentuata.

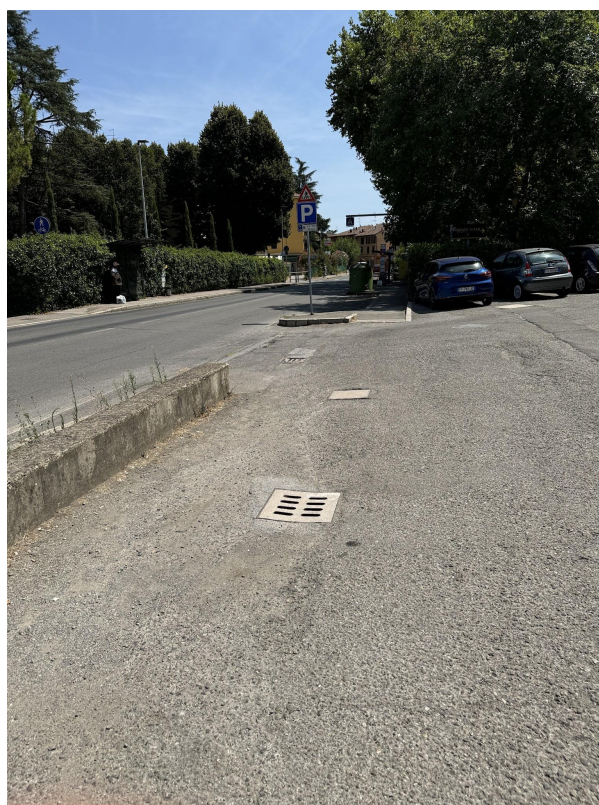
Il marciapiede si interrompe in corrispondenza dell'ingresso al parcheggio.

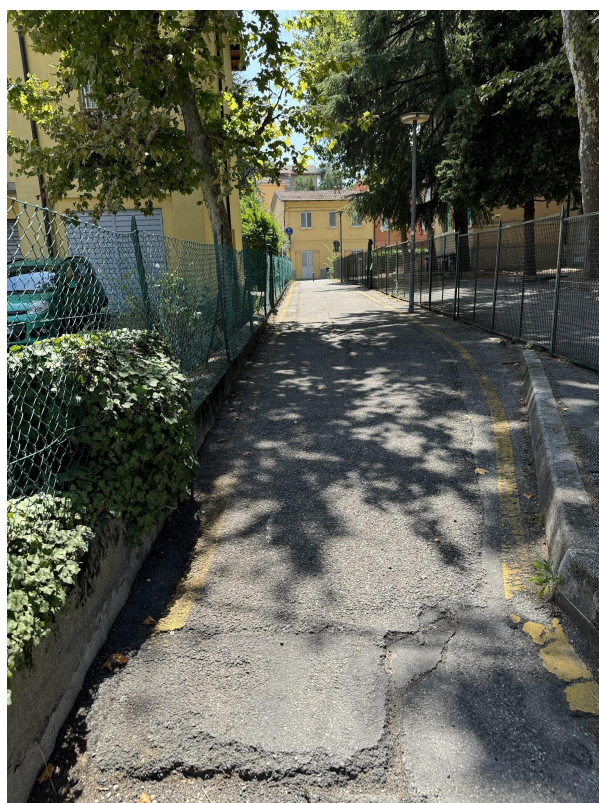
Eseguire manutenzione pavimentazione

Interventi di Riparazione: Pianificare interventi periodici per riparare pavimentazioni danneggiate e mantenere marciapiedi in buone condizioni.

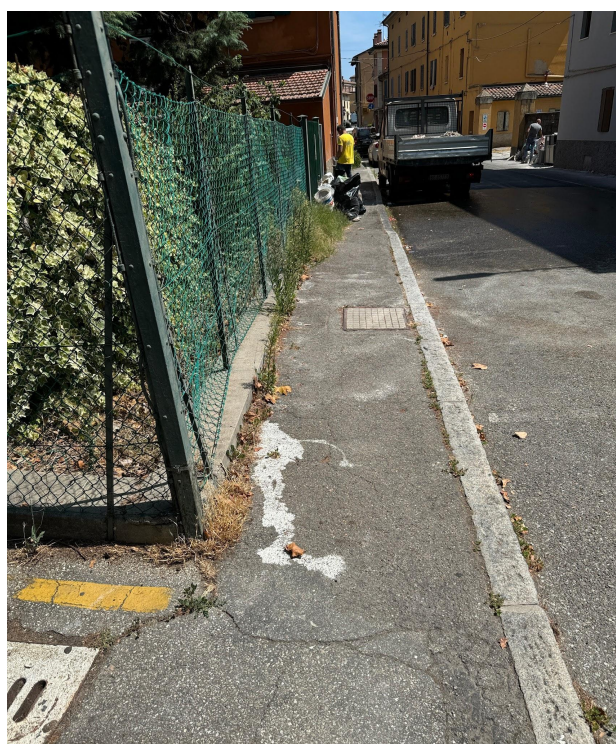
Marciapiede sconnesso con pendenza laterale.

"Interventi Regolari: Assicurarsi che i marciapiedi siano in buone condizioni, con superfici uniformi.",  
Prevedere aree piane di manovra con carrozzine

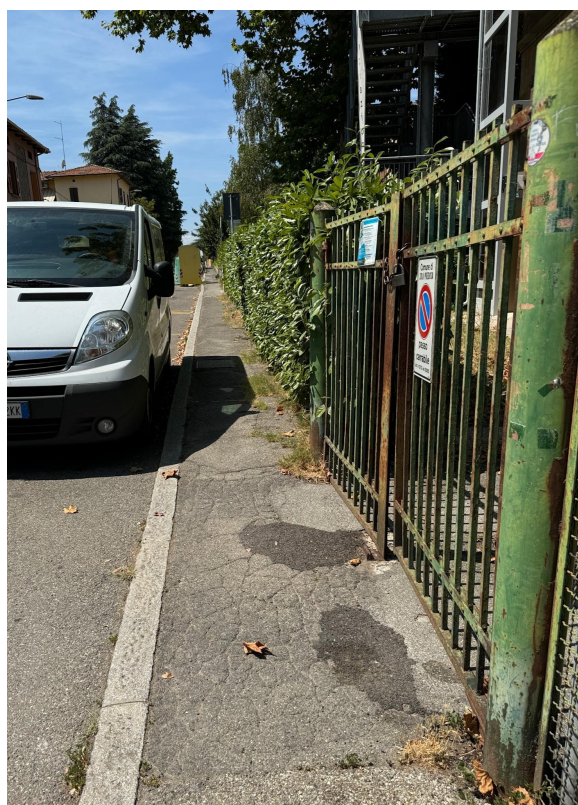
Via Gesso ha una forte pendenza il marciapiede è stretto e sul lato opposto c'è la pista ciclabile, non c'è la possibilità di fare inversione.

Aumento della larghezza dei marciapiedi:  
Assicurarsi che i marciapiedi siano abbastanza larghi da permettere il passaggio di tutti.

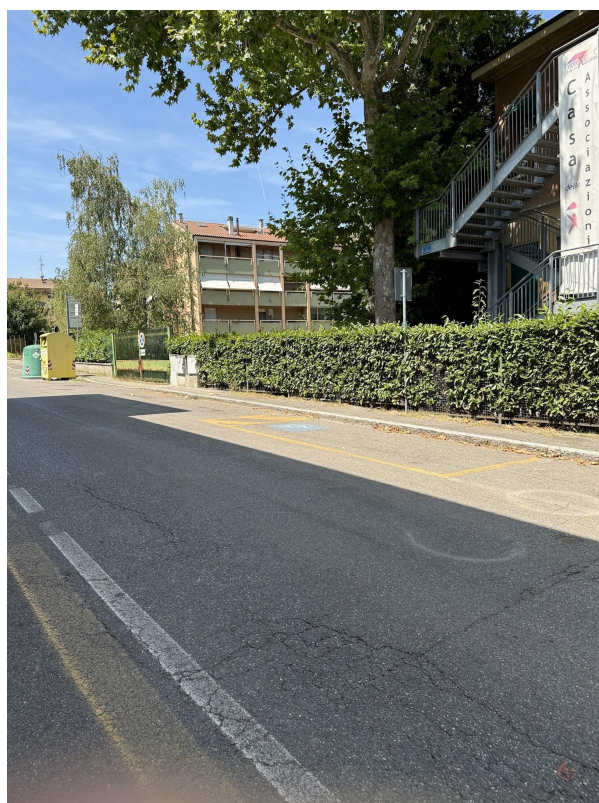
Il parcheggio non ha lo scivolo/rampa di raccordo con il marciapiede. Non è vicino all'ingresso della scuola.

Realizzare rampa raccordo con marciapiede

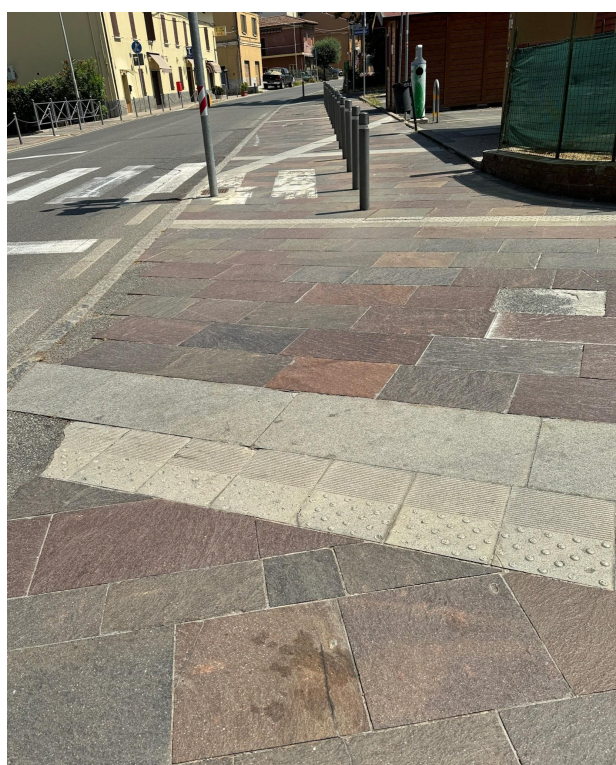
Colore percorsi Loges poco riconoscibili da un ipovedente

loges: necessario il rifacimento dei percorsi tattili rispetto alla normativa

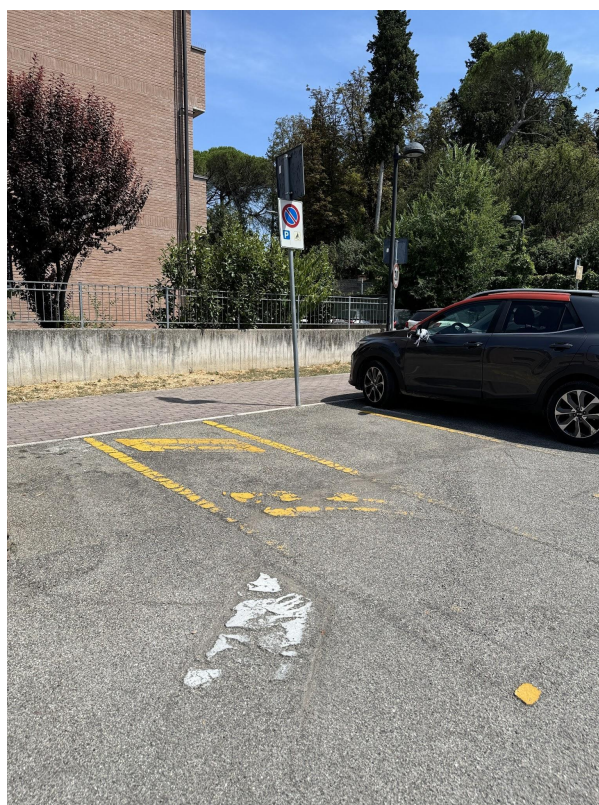
Parcheggio nel piazzale in via Gesso con segnaletica orizzontale poco visibile

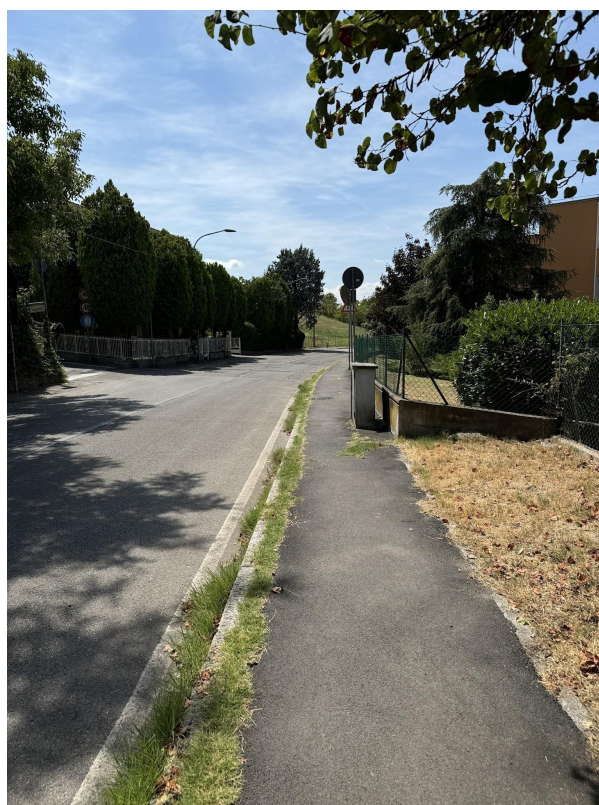
Ostacolo box impianti elettrici riduce il passaggio. prevedere aree con la possibilità d'inversione lungo il percorso.

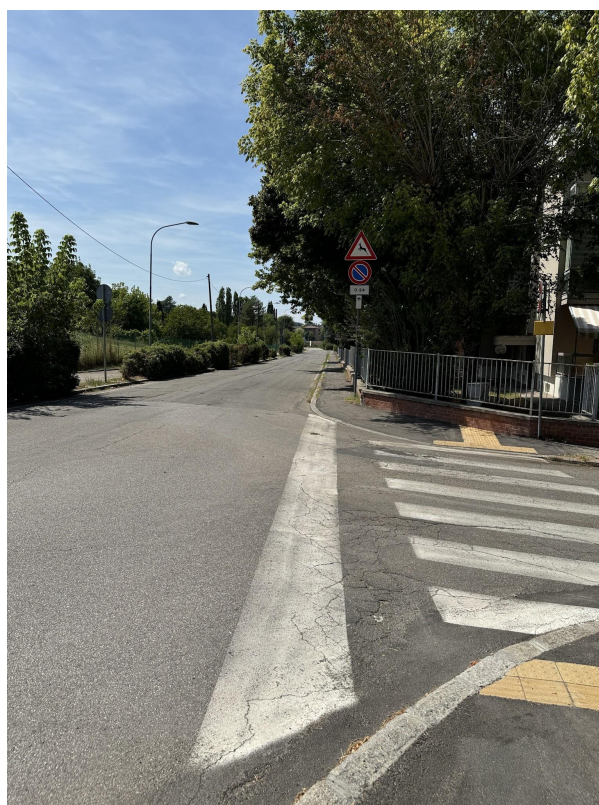
Attraversamento completo con indicazioni loges, non è eseguito in piano è stata mantenuta la pendenza naturale della strada. Si segna disagio con la carrozzina.

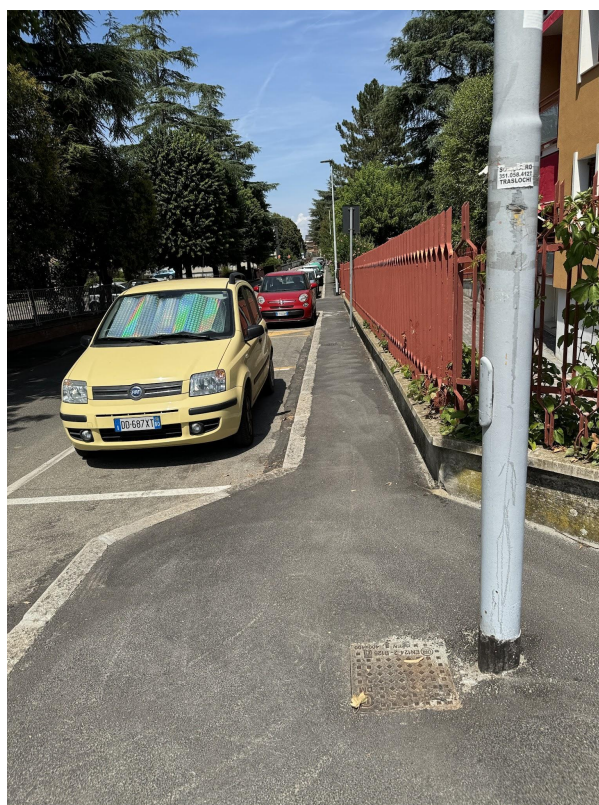
Il marciapiede si restringe in corrispondenza degli ingressi carrai. Privilegiare un marciapiede in modo da avere larghezza e percorribilità senza restringimenti.

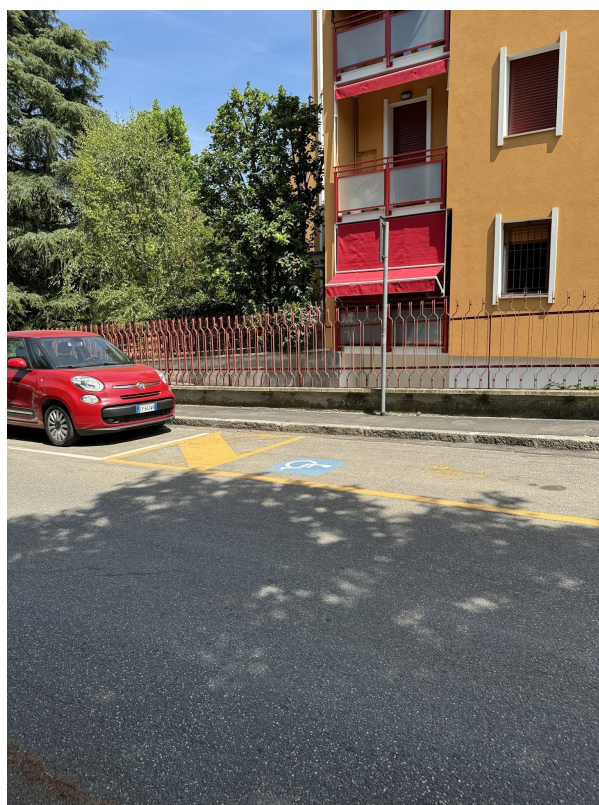
Parcheggio senza raccordo per la salita sul marciapiede

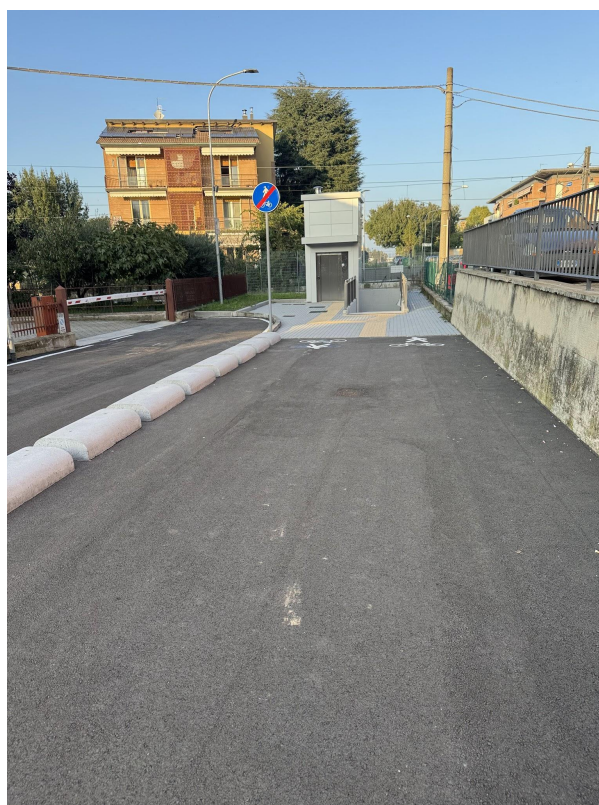
Sono stati creati due percorsi Unici pedonali e ciclabile a doppio senso di marcia. I percorsi unici sono molto pericolosi per i pedoni si consiglia di fare una corsia per pedoni e una per le biciclette.

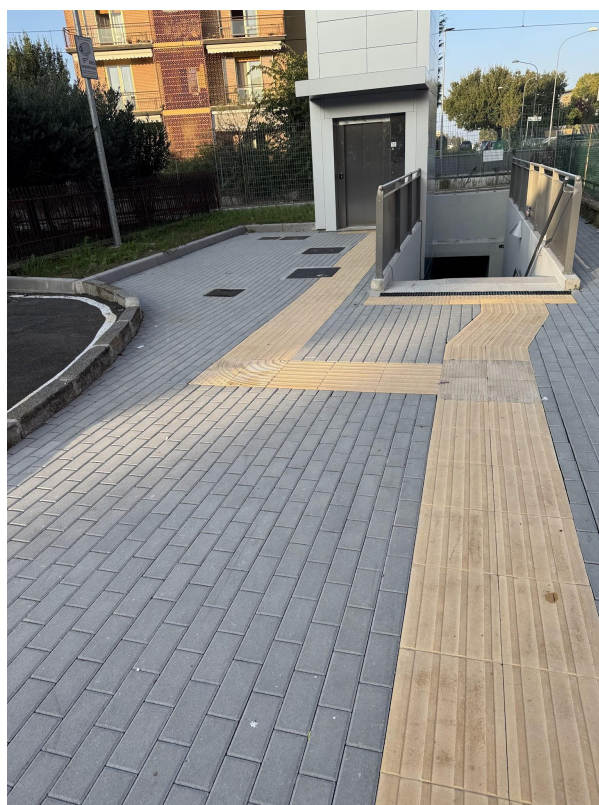
Errata segnaletica del pericolo valicabile vicino alla scala, una parte correttamente psato l'altra no. Mananza di Mappa tattile che indica il percorso verso l'ascensore.

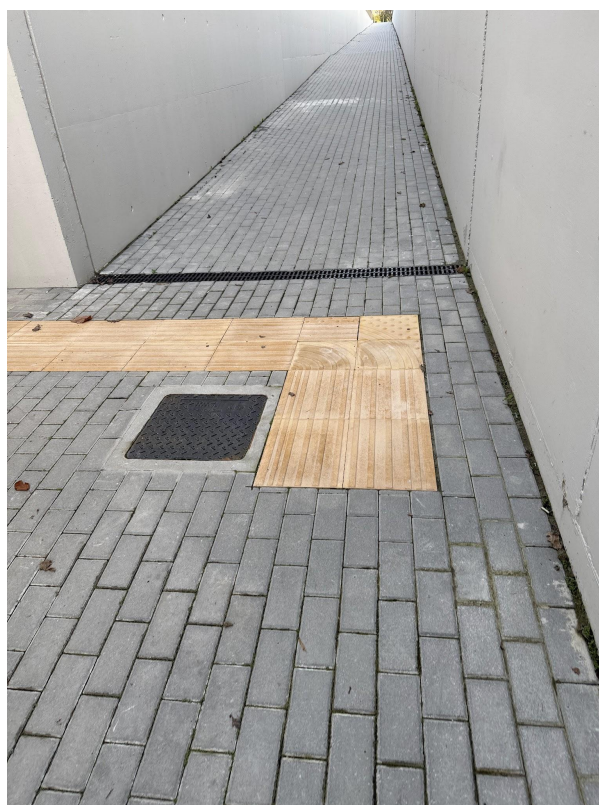
Sottopasso ferroviario posa errata mattonella percorso tattile. La rampa è priva di corrimani.

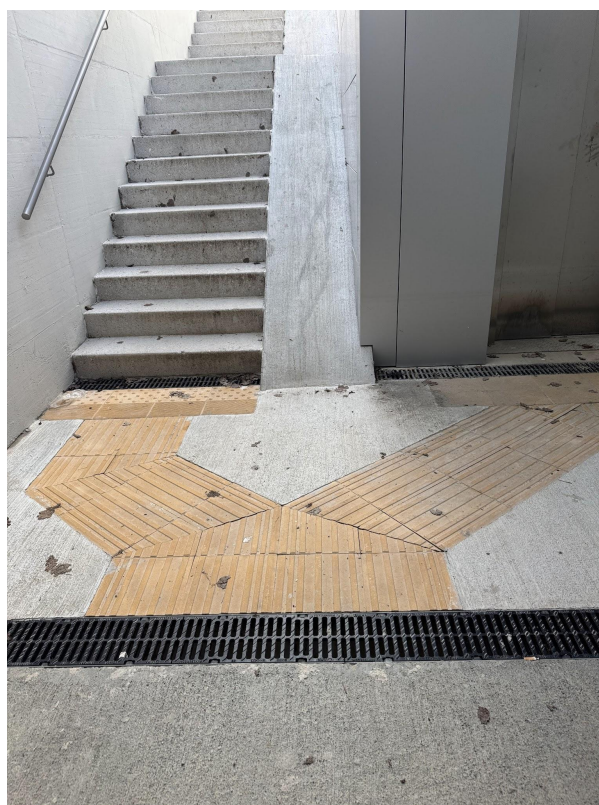
Le rampe di scale devono essere facilmente percepibili, anche per i non vedenti

La norma SN 640 075 «Spazio di circolazione senza ostacoli» menziona come elementi di sicurezza i parapetti, le barriere, i corrimano, le rampe delle scale, i bordi rialzati e le demarcazioni visive, devono essere messi sufficientemente in sicurezza per tutti i gruppi di utenti perchè a rischio di caduta

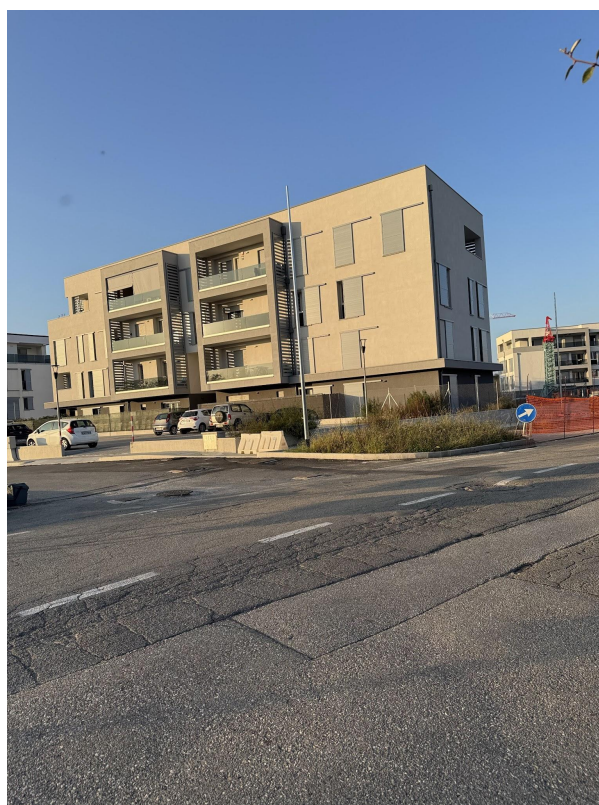
Mancanza di attraversamento pedonale verso la nuova lottizzazione.

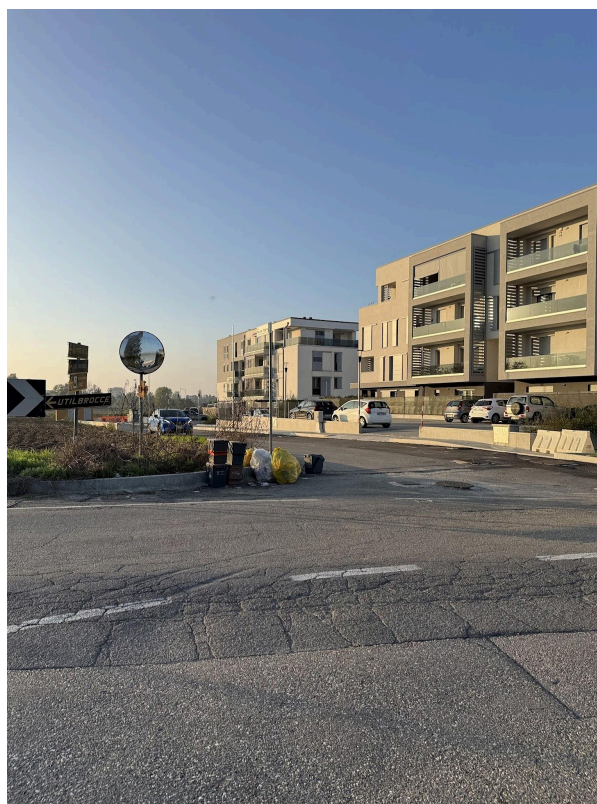
La nuova lottizzazione non è ancora collegata alle rete dei percorsi pedonali

Dare continuità al percorso collegandolo alla rete esistente

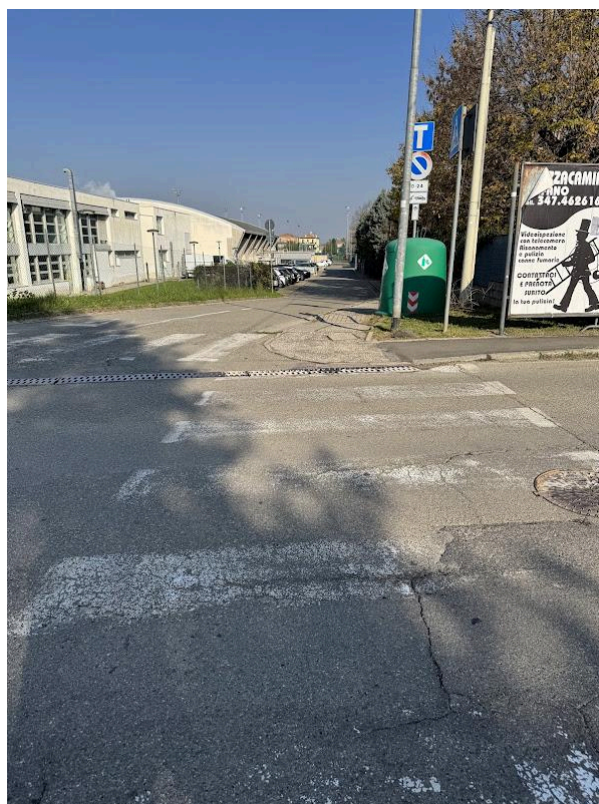
Attraversamento pedonale con segnaletica orizzontale rovinata

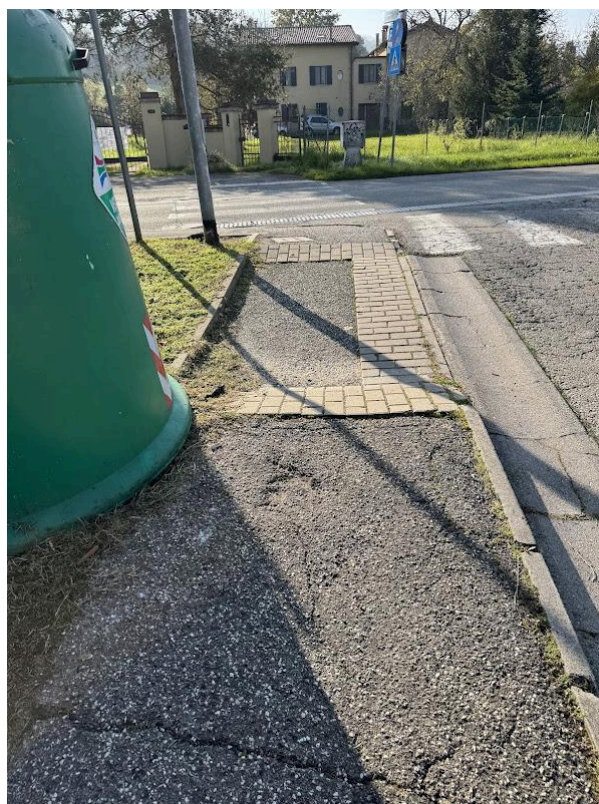
Marciapiede con pavimentazione non idonea ad una carrozzina, inoltre è presente una rampa troppo ripida

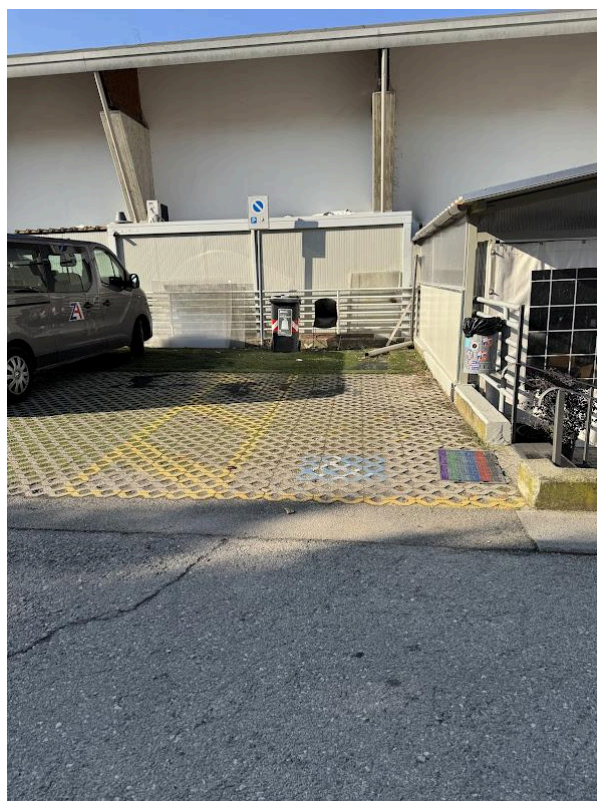
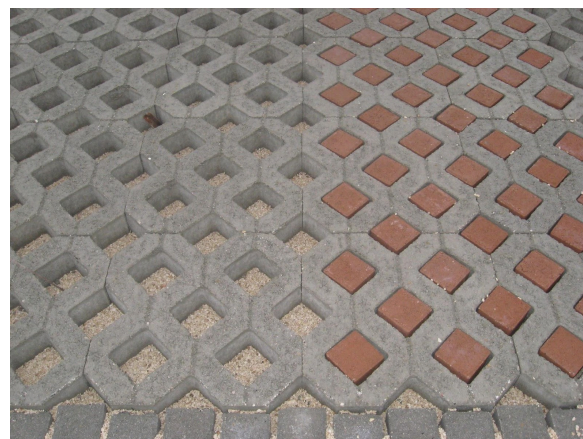
Parcheggio con pavimentazione in autobloccanti drenanti. La pavimentazione blocca le ruote piccole della carrozzina e crea disagi chi si trova costretto ad usare a deambulare con dei bastoni o stampelle. Gli autobloccanti sono vuoti. Sostituire la pavimentazione del parcheggio con autobloccanti pieni.

Realizzare rampa raccordo con marciapiede, "Pavimentazione dei marciapiedi: non deve avere fughe maggiori di 5mm. I risalti non devono avere un'altezza superiore a 2mm. I grigliati a maglia ortogonale devono essere 2cm per 2cm, invece con gli elementi paralleli ortogonali al senso di marcia massimo 2 cm."

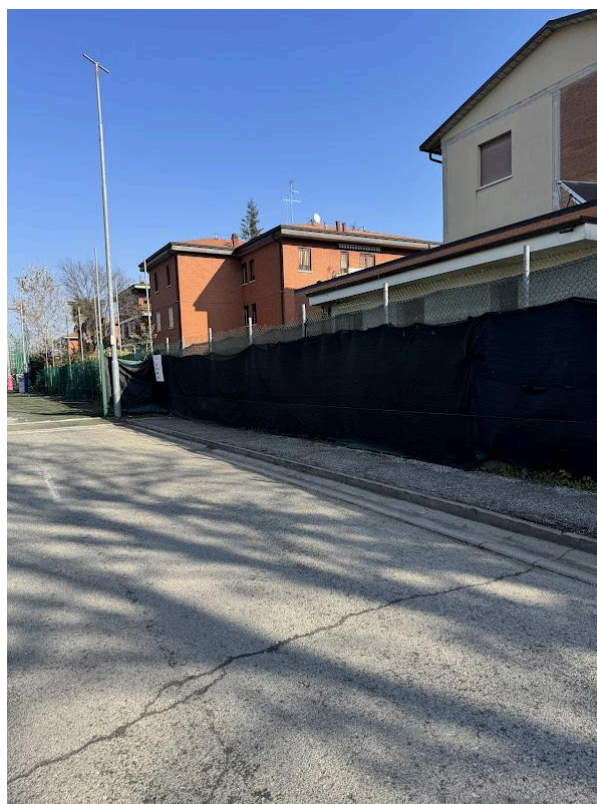
Percorso pedonale interrotto privo di una  
rampa di collegamento con l'asfalto stradale

"Creazione di rampe: Implementare rampe di  
accesso negli attraversamenti, con pendenze  
appropriate.", Dare continuità al percorso  
collegandolo alla rete esistente

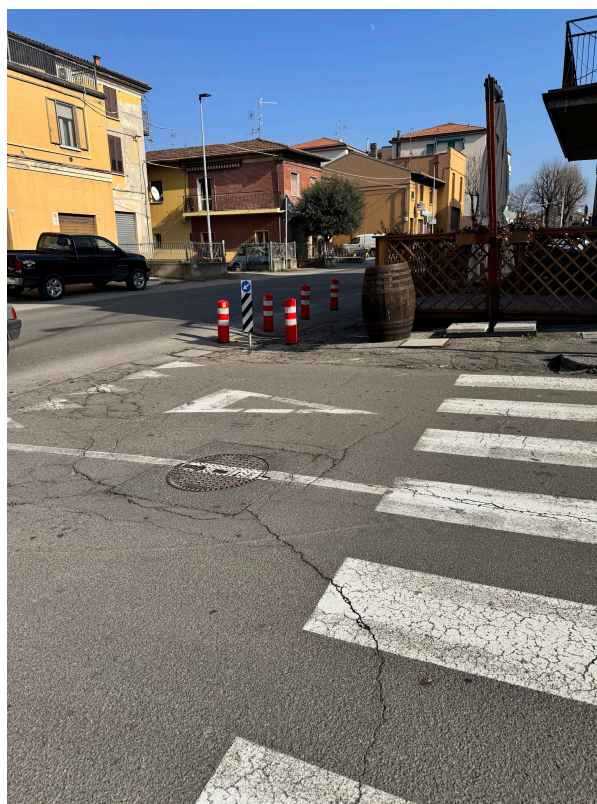
Il marciapiede si interrompe all'incrocio con  
via Catalani perchè in presenza di un servizio  
commerciale con tettoia, il pedone è costretto  
a passare vicino alla carreggiata lungo un  
percorso molto dissestato e pericoloso.

Dare continuità al percorso collegandolo alla  
rete esistente, Aumento della larghezza dei  
marciapiedi: Assicurarsi che i marciapiedi  
siano abbastanza larghi da permettere il  
passaggio di tutti., Interventi di Riparazione:  
Pianificare interventi periodici per riparare  
pavimentazioni danneggiate e mantenere  
marciapiedi in buone condizioni., loges:  
necessario il rifacimento dei percorsi tattili  
rispetto alla normativa, Implementazione:  
Creare rampe con pendenza adeguata (max
