**COMUNE DI ZOLA PREDOSA**

## Piano Eliminazione Barriere Architettoniche

**SCHEDE DI RILIEVO AREE URBANE  
Riale**

## SCHEDA DI RILIEVO DELLE AREE URBANE

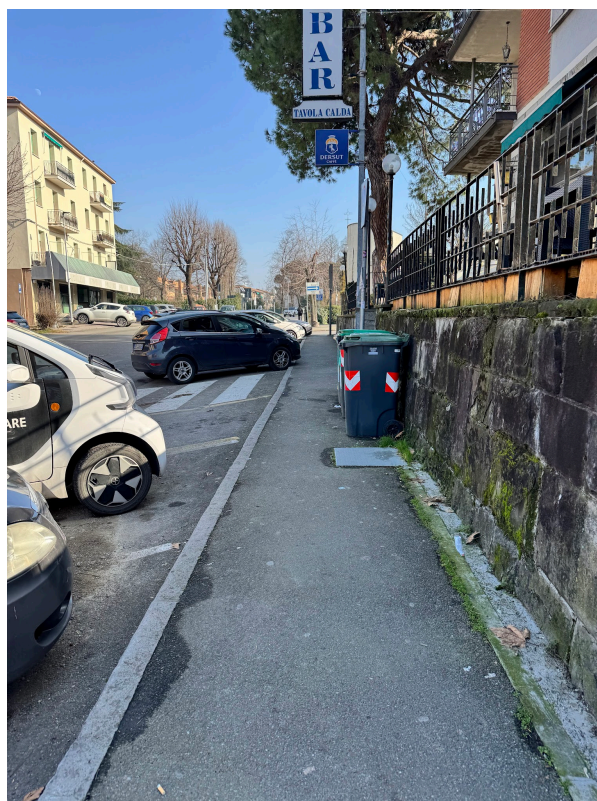
Presenza di bidoni per l'indifferenziata

Rimozione di ostacoli: Garantire che gli spazi siano liberi da ostacoli e ben mantenuti.

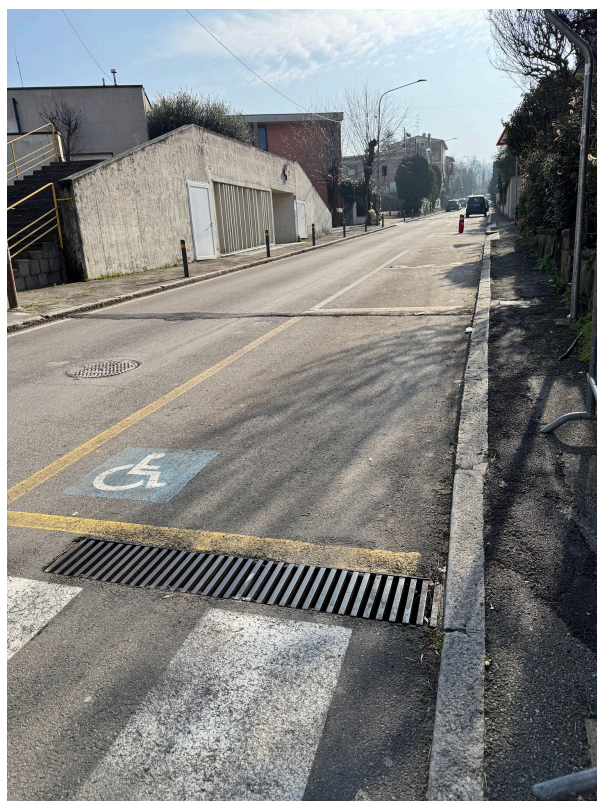
Parcheggio disabili privo d'area di salita e discesa dal veicolo.

Rinnovare segnaletica orizzontale

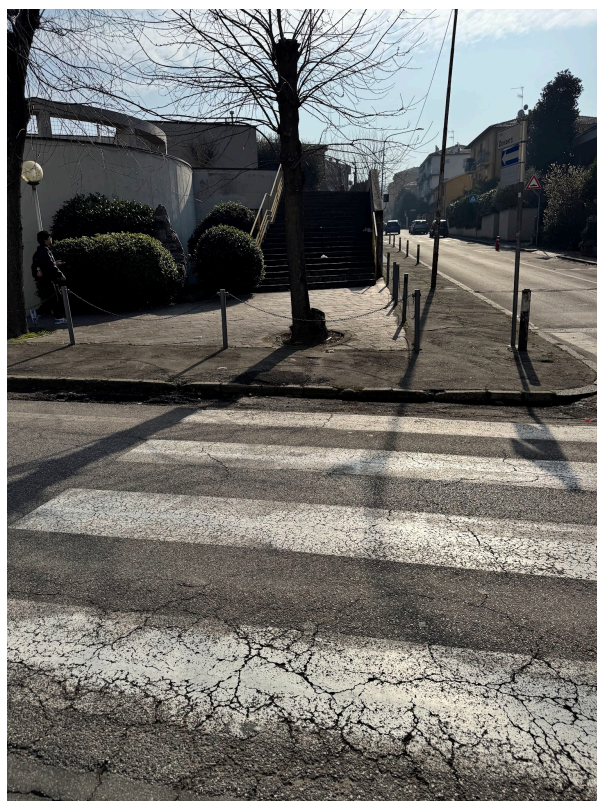
L'asfalto dell'attraversamento non è  
raccordato al marciapiede pertanto non è  
accessibile alle persone su sedia a rotelle

"Creazione di rampe: Implementare rampe di  
accesso negli attraversamenti, con pendenze  
appropriate."
