COMUNE DI ZOLA PREDOSA

Piano Eliminazione Barriere Architettoniche

**SC
04**

**SCHEDE DI RILIEVO AREE URBANE
Madonna Prati-Gesso-Gessi-Rivabella**

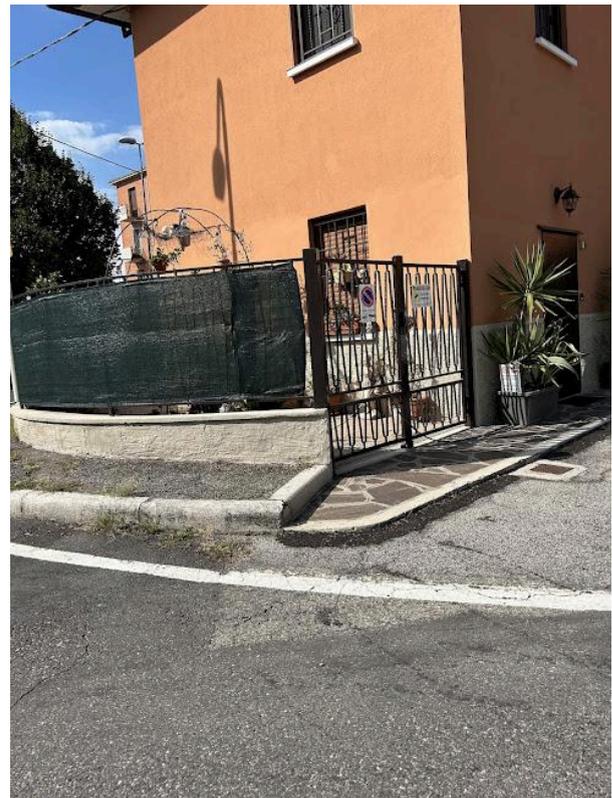
<h2>Via Luigi Pirandello</h2>	<h1>1</h1>
--	-------------------------------	------------

Gradino: senza rampe di accesso.
Esclusione di persone con mobilità ridotta.,
Marciapiede inferiore a 90 cm: Marciapiede insufficientemente largo che non permette il passaggio alle carrozzine.

Mancanza di rampa in presenza di un gradino e marciapiede estremamente ristretto rispetto ai 90 cm necessari

"Accessibilità: Creare rampe in corrispondenza di gradini e soglie, mantenendo pendenze appropriate.",
Aumento della larghezza dei marciapiedi:
Assicurarsi che i marciapiedi siano abbastanza larghi da permettere il passaggio di tutti.

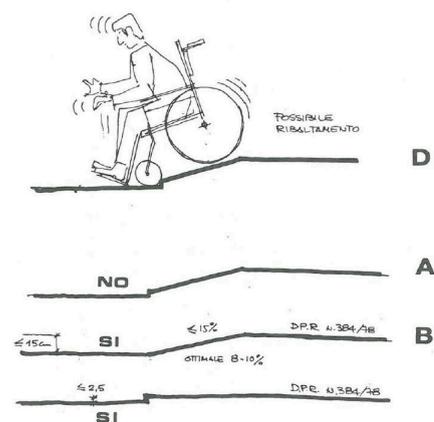
<h2>Via Luigi Pirandello</h2>	<h1>2</h1>
--	-------------------------------	------------

Marciapiede: con larghezza maggiore e/o uguale a 90 cm senza lo spazio che consente l'inversione., "Ostacolo lungo il percorso: Elementi come lampioni, cartelli o arredo urbano intralciano il percorso.", Gradino: senza rampe di accesso. Esclusione di persone con mobilità ridotta.

Il marciapiede, di dimensioni inferiori ai 90 cm minimi e con segnaletica verticale che ne riduce ulteriormente la larghezza, presenta dei gradini in prossimità degli ingressi delle abitazioni private

"Rimozione di Ostacoli: Posizionare arredi urbani in modo da garantire un passaggio libero e sicuro, rispettando le distanze minime.", Aumento della larghezza dei marciapiedi: Assicurarsi che i marciapiedi siano abbastanza larghi da permettere il passaggio di tutti., "Accessibilità: Creare rampe in corrispondenza di gradini e soglie, mantenendo pendenze appropriate."

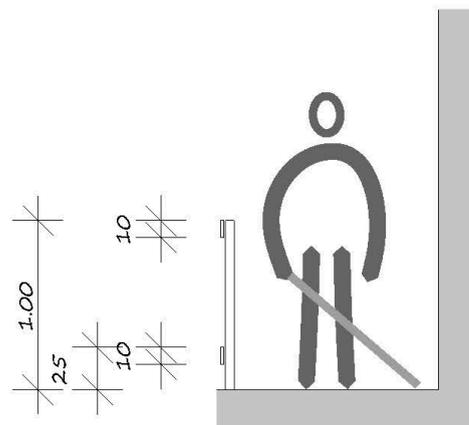
Via Cristoforo Colombo	3
--	-------------------------------	----------

Attraversamento: mancante sul posto e nelle vicinanze

Marciapiede di grandi dimensioni ma assenza di attraversamenti pedonali che permettono di passare da una parte all'altra della strada

Attraversamenti: prevedere attraversamenti pedonali frequenti per permettere alle persone un cambio di direzione in più punti

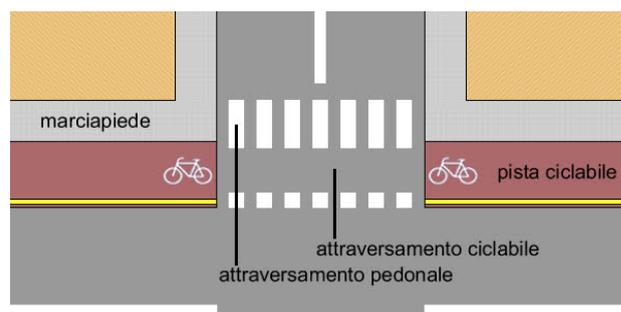
<h2>Via Luigi Pirandello</h2>	<h1>4</h1>
--	-------------------------------	------------

Percorso pedonale: senza continuità,
Gradino: senza rampe di accesso.
Esclusione di persone con mobilità ridotta.

Marciapiedi inetrotto da gradini, assenza di rampe e continuità in prossimità di cancello

"Accessibilità: Creare rampe in corrispondenza di gradini e soglie, mantenendo pendenze appropriate."

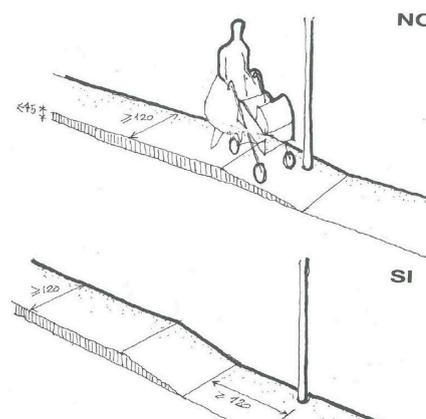
<h2>Via Luigi Pirandello</h2>	<h1>5</h1>
--	-------------------------------	------------

Marciapiede: con larghezza maggiore e/o uguale a 90 cm senza lo spazio che consente l'inversione., "Ostacolo lungo il percorso: Elementi come lampioni, cartelli o arredo urbano intralciano il percorso."

Il marciapiede, di dimensioni inferiori ai 90 cm minimi e con pali che ne riduce ulteriormente la larghezza

"Rimozione di Ostacoli: Posizionare arredi urbani in modo da garantire un passaggio libero e sicuro, rispettando le distanze minime.", Aumento della larghezza dei marciapiedi: Assicurarsi che i marciapiedi siano abbastanza larghi da permettere il passaggio di tutti.

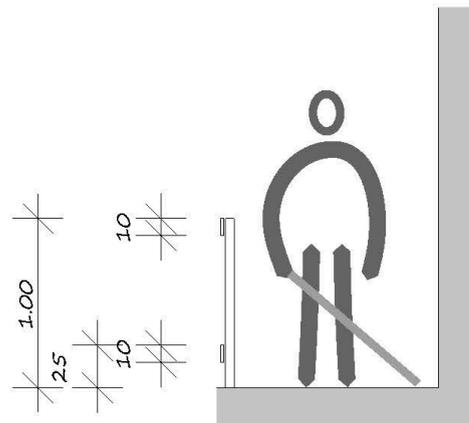
<h1>Via Luigi Pirandello</h1>	<h1>6</h1>
--	-------------------------------	------------

Marciapiede: con larghezza maggiore e/o uguale a 90 cm senza lo spazio che consente l'inversione., "Ostacolo lungo il percorso: Elementi come lampioni, cartelli o arredo urbano intralciano il percorso.", Gradino: senza rampe di accesso. Esclusione di persone con mobilità ridotta.

Il marciapiede, di dimensioni inferiori ai 90 cm minimi e con segnaletica verticale che ne riduce ulteriormente la larghezza, presenta dei gradini in prossimità degli ingressi delle abitazioni private

"Rimozione di Ostacoli: Posizionare arredi urbani in modo da garantire un passaggio libero e sicuro, rispettando le distanze minime.", Aumento della larghezza dei marciapiedi: Assicurarsi che i marciapiedi siano abbastanza larghi da permettere il passaggio di tutti., "Accessibilità: Creare rampe in corrispondenza di gradini e soglie, mantenendo pendenze appropriate."

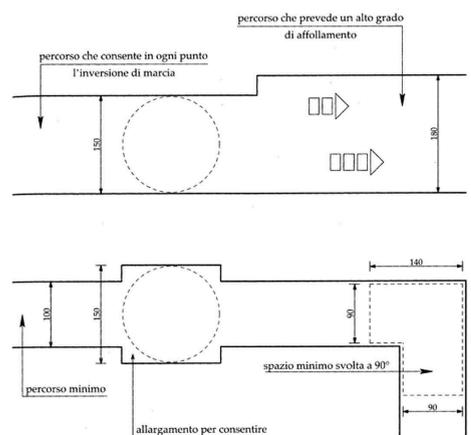
Via Giuseppe Garibaldi	7
--	-------------------------------	----------

Ostacolo: siepi o alberature sporgenti

Marciapiede dissestato a causa della crescita delle radici

Rimozione di ostacoli: Garantire che gli spazi siano liberi da ostacoli e ben mantenuti.

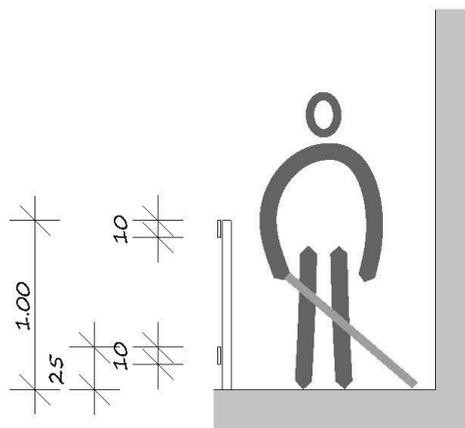
<h1>Via Giuseppe Garibaldi</h1>	<h1>8</h1>
--	---------------------------------	------------

Mancanza di spazio di accostamento laterale agli arredi urbani

posto accanto alle panchine per poter sostare con la carrozzina

A fianco delle panchine prevedere l'accostamento laterale alle carrozzine su un area piana.

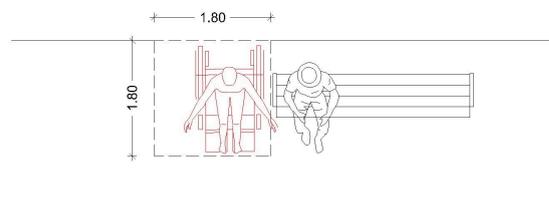
<h2>Vicolo Collodi</h2>	<h1>9</h1>
--	-------------------------	------------

"Ostacolo lungo il percorso: Elementi come lampioni, cartelli o arredo urbano intralciano il percorso.", Ostacolo: siepi o alberature sporgenti

Al termine del marciapiede è posto un palo della luce che impedisce il passaggio di una carrozzina, inoltre è presente vegetazione che rende sconnessa la pavimentazione

Rimozione di ostacoli: Garantire che gli spazi siano liberi da ostacoli e ben mantenuti., "Rimozione di Ostacoli: Posizionare arredi urbani in modo da garantire un passaggio libero e sicuro, rispettando le distanze minime."

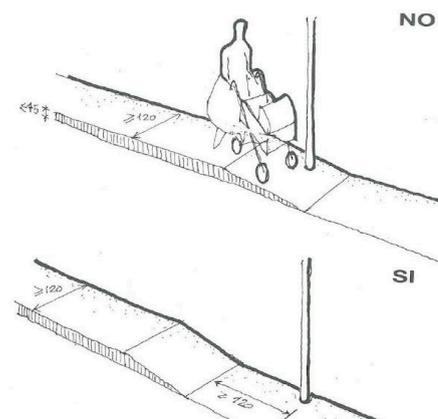
<h1>Via Gesso</h1>	<h1>10</h1>
--	--------------------	-------------

Percorso pedonale: senza continuità

Il marciapiede viene interrotto senza dare la possibilità ad una persona in carrozzina di cambiare direzione

Dare continuità al percorso collegandolo alla rete esistente

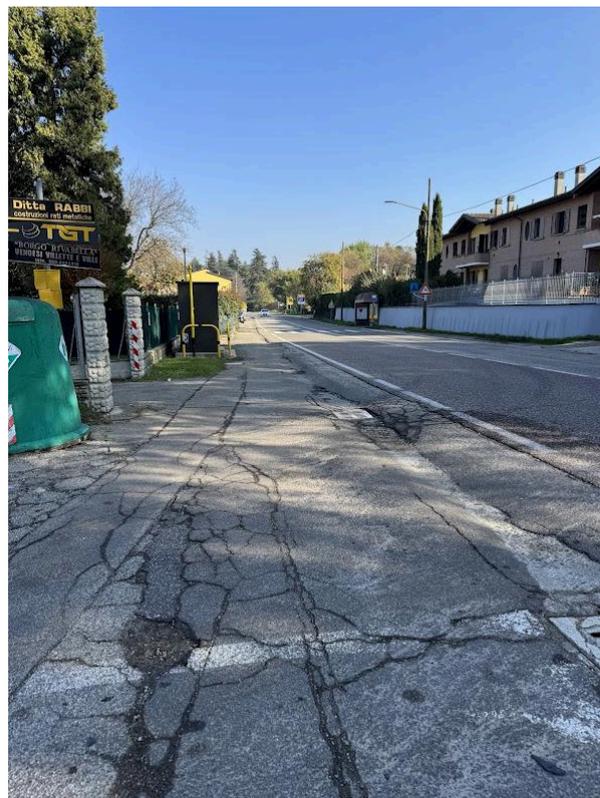
<h2>Via Gesso</h2>	<h1>11</h1>
--	--------------------	-------------

"Pavimentazione: Pavimentazioni con buche, crepe o superfici irregolari."

Il marciapiede a livello della strada presenta buche nell'asfalto

Interventi di Riparazione: Pianificare interventi periodici per riparare pavimentazioni danneggiate e mantenere marciapiedi in buone condizioni.

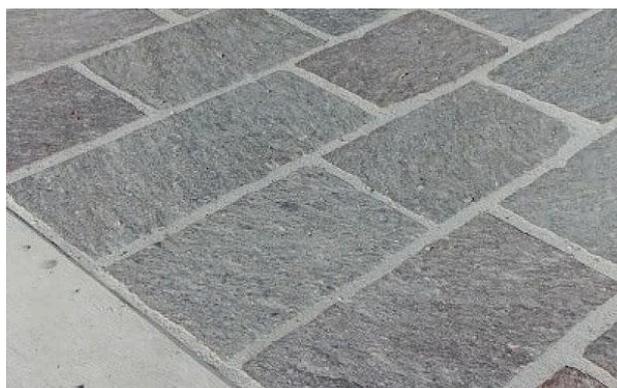
<h2>Vicolo Collodi</h2>	<h1>12</h1>
--	-------------------------	-------------

Marciapiede: mancanza di marciapiede.

Mancanza di marciapiede in entrambi i lati

Implementazione: prevedere l'implementazione di marciapiedi.

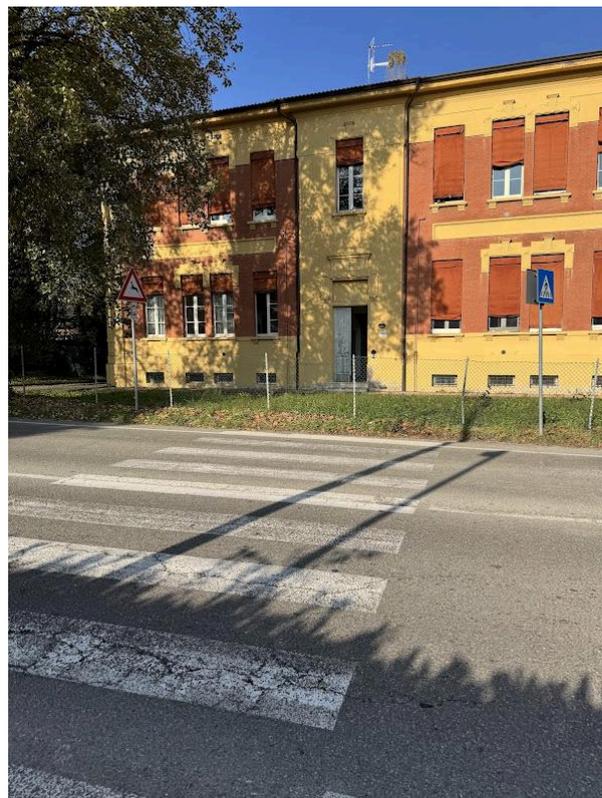
<h1>Via Gesso</h1>	<h1>13</h1>
--	--------------------	-------------

Marciapiede: mancanza di marciapiede.

L'attraversamento pedonale non porta ad alcun marciapiede, risultando così inutile

Implementazione: prevedere l'implementazione di marciapiedi.

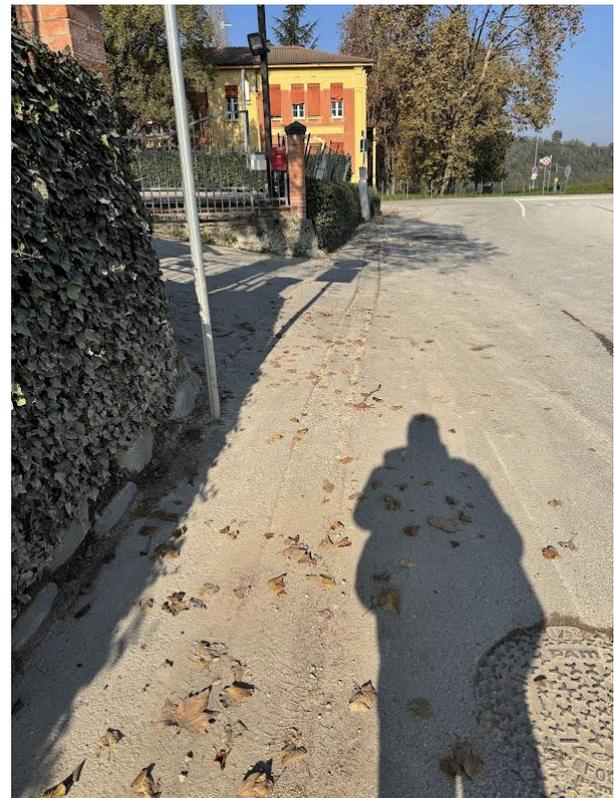
<h1>Via Gessi</h1>	<h1>14</h1>
--	--------------------	-------------

Marciapiede e/o percorso con pendenza trasversale superiore all'1%, Marciapiede: mancanza di marciapiede.

Il marciapiede, a livello della strada, risulta avere una pendenza laterale superiore all'1%

Implementazione: prevedere l'implementazione di marciapiedi.,
Pavimentazione: deve essere a livello e con pendenza trasversale non superiore all'1%

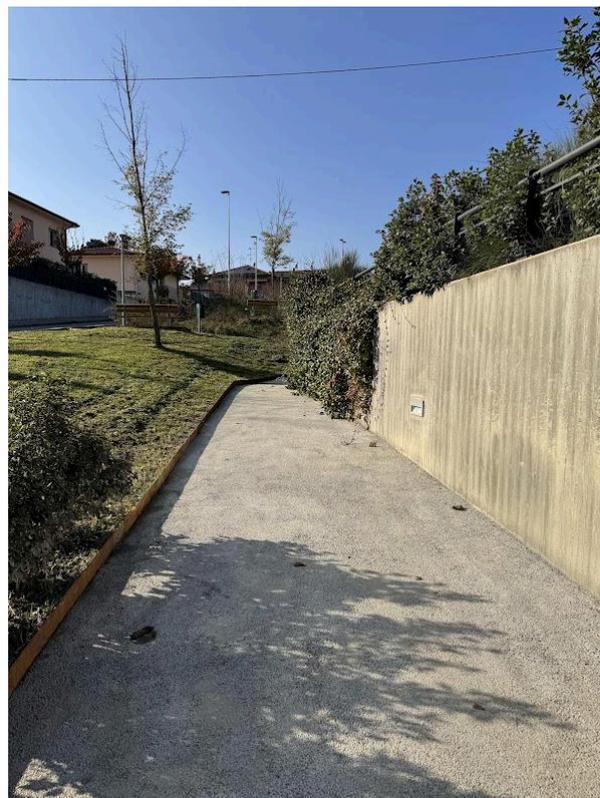
15

Pavimentazione e dimensioni adeguate al passaggio di una carrozzina

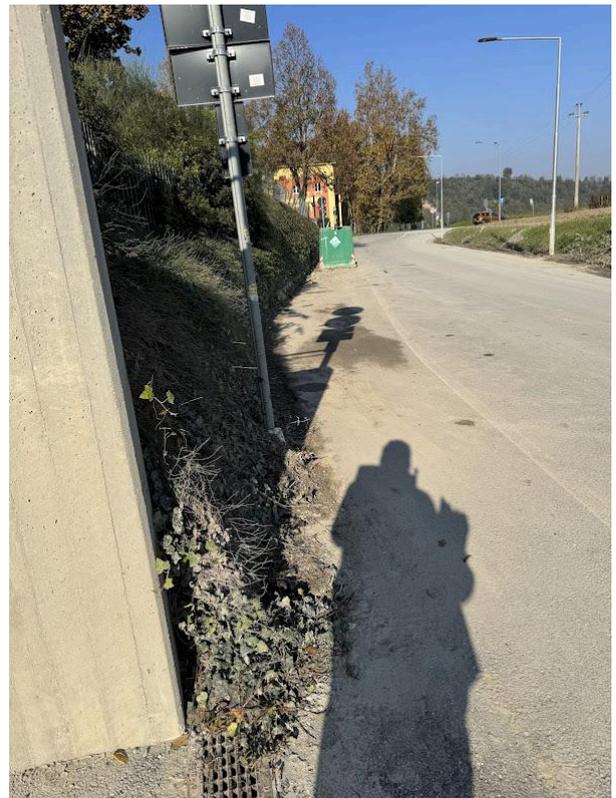
16

"Ostacolo lungo il percorso: Elementi come lampioni, cartelli o arredo urbano intralciano il percorso.", Marciapiede: mancanza di marciapiede.

Campana del vetro posto sull'unica zona dove una persona in carrozzina potrebbe transitare vista la mancata presenza di marciapiede

Implementazione: prevedere l'implementazione di marciapiedi.,
"Rimozione di Ostacoli: Posizionare arredi urbani in modo da garantire un passaggio libero e sicuro, rispettando le distanze minime."

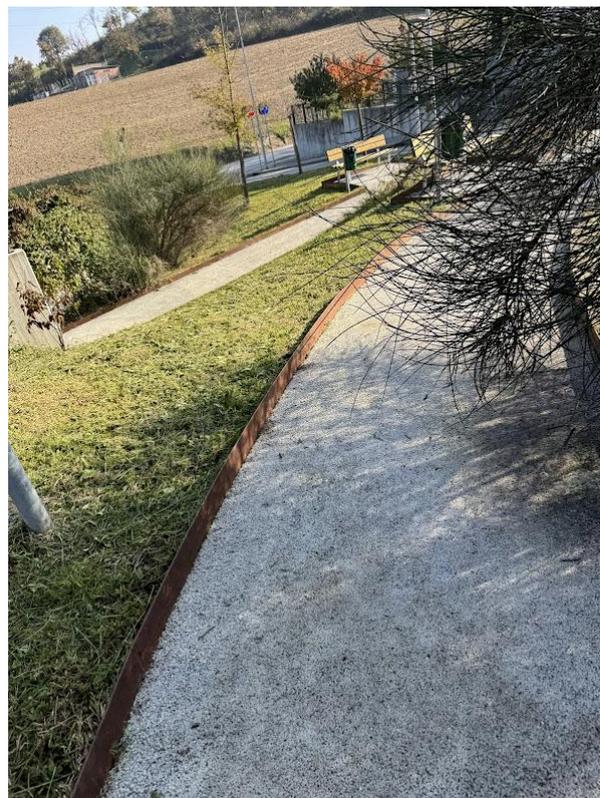
17

Ostacolo: siepi o alberature sporgenti

La siepe invade la zona di passaggio riducendone la dimensione

Rimozione di ostacoli: Garantire che gli spazi siano liberi da ostacoli e ben mantenuti.

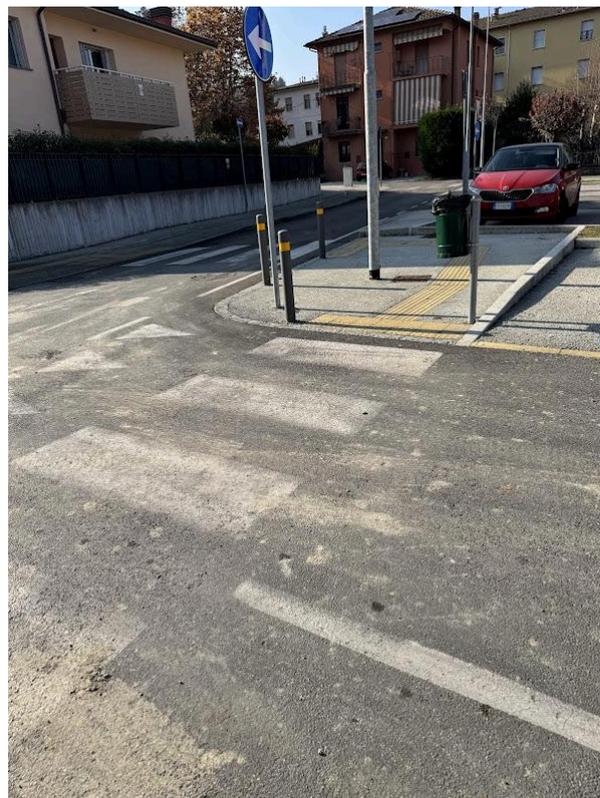
18

Attraversamento: privo di segnaletica orizzontale

La segnaletica orizzontale si sta cancellando, mentre la segnaletica loges è corretta

Attraversamenti: necessario rifacimento segnaletica orizzontale

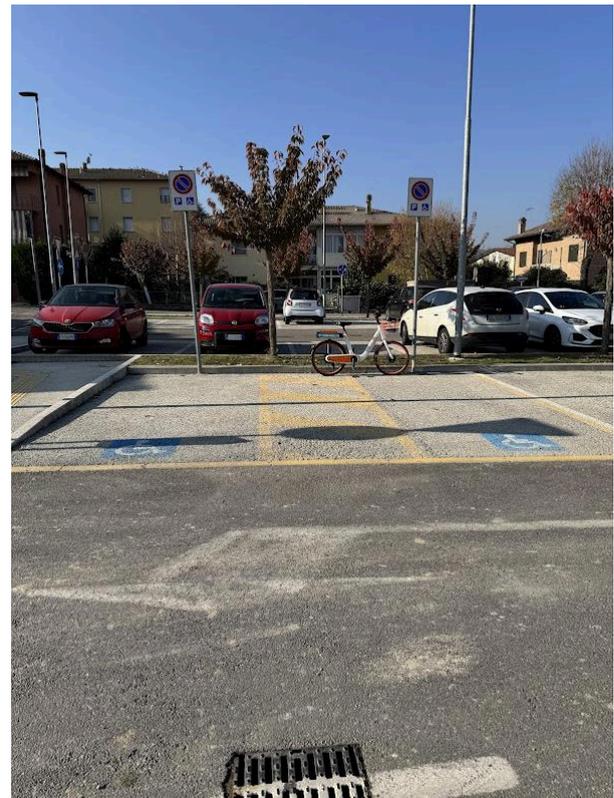
19

Parcheggio: senza rampa di raccordo con marciapiede

I parcheggi hanno solo una zona per la salita e la discesa dalla macchina e non sono collegati tramite una rampa al marciapiede

Realizzare rampa raccordo con marciapiede

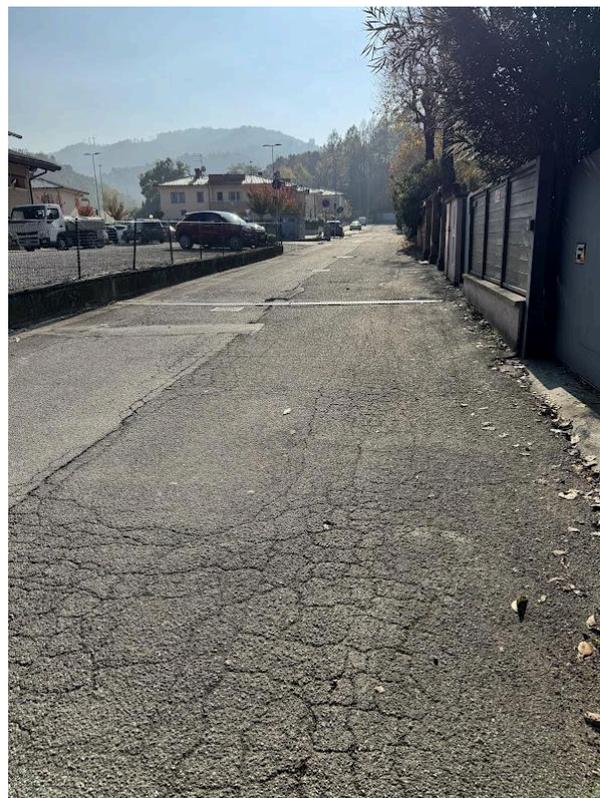
20

Marciapiede: mancanza di marciapiede.

Mancanza di marciapiede in entrambi i lati

Implementazione: prevedere l'implementazione di marciapiedi.
